DEPARTAMENTO DE CONTROL Y SUPERVISION DE OBRA PUBLICA CEDULA DE VISITA DE OBRA

INFORME DE SUPERVISION

Municipal realiza a obras ejecutadas con los recursos provenientes de ingresos municipales (recursos propios), así como los provenientes de recursos federales, estatales-y otros; se-superviso-la-obra-Pavimentación-de-calle Privada Adelita, entre calle Cerro de la Sierpe y Ava Santa Rosa en Amp. Francisco Villa Correspondiente al programa recursos propios-2014, de lo cual informo los resultados obtenidos en la visita.

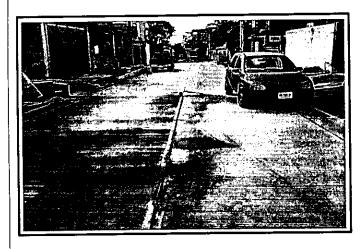
2.- Pavimento de concreto premezclado F'C 250 $\rm KG/CM^2$

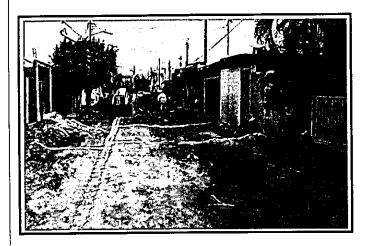
6.- Tomas domiciliarias.
