Visita de inspección realizada el día 28 de enero del 2014.

Obra: Pavimentación Circuito Vicente Lombardo Toledano entre Valle de Mexico y Mutualismo, col. Lomas del Ebanó.

DEPARTAMENTO DE CONTROL Y SUPERVISION DE OBRA PUBLICA

GEDULA DE VISITA DE OBRA

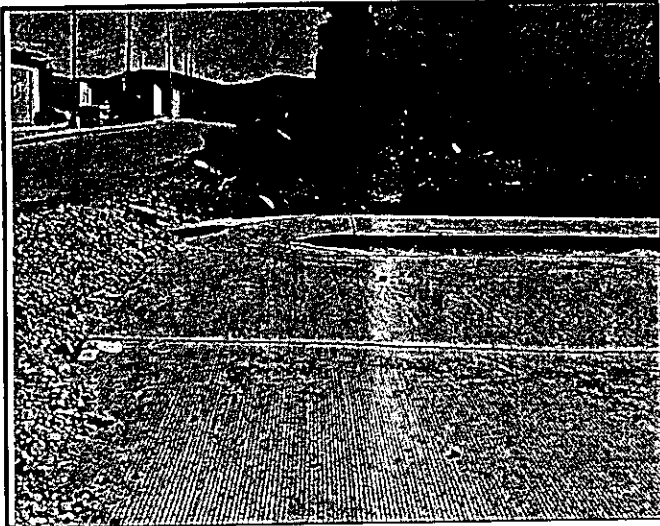
Foto 10. Pavimento circuito Vicente Lombardo toledo entre Valle de Mexico y Mutualismo.

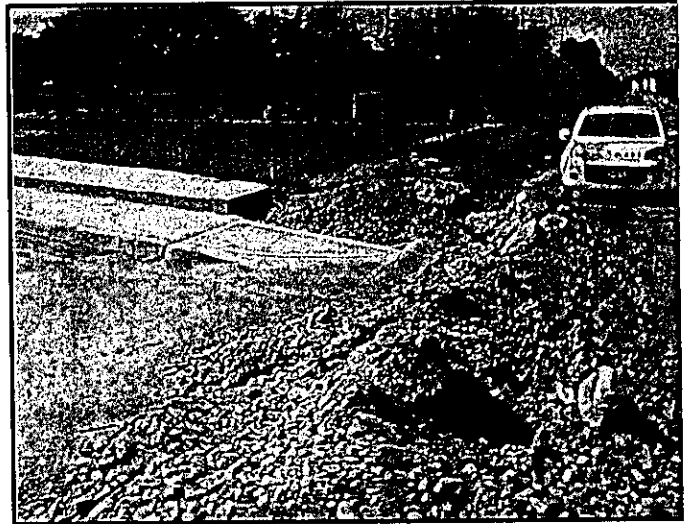
Foto 11. Pavimento circuito Vicente Lombardo toledo entre Valle de Mexico y Mutualismo.

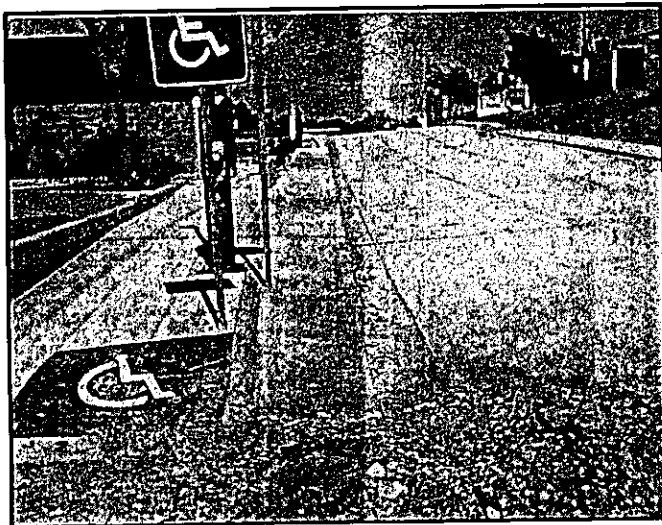
Foto 12. Pavimento circuito Vicente Lombardo toledo entre Valle de Mexico y Mutualismo.

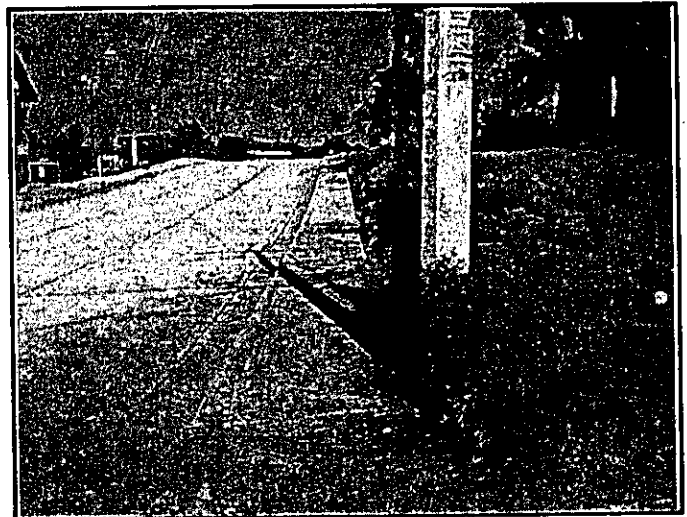
Foto 13. Pavimento circuito Vicente Lombardo toledo entre Valle de Mexico y Mutualismo.

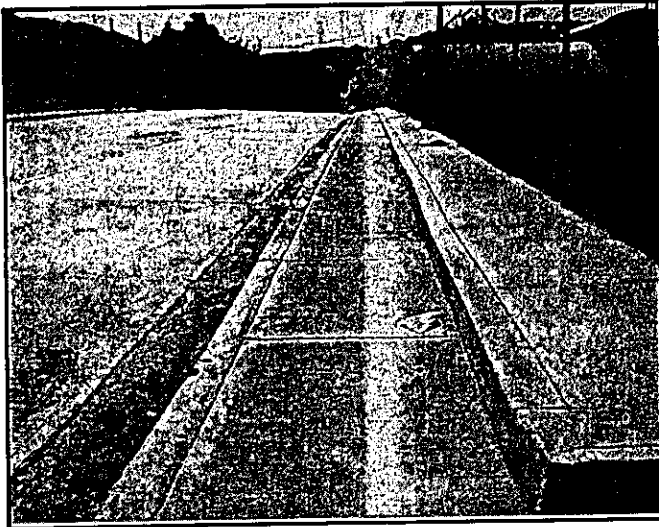
Foto 6. Pavimento circuito Vicente Lombardo toledo entre Valle de Mexico y Mutualismo.

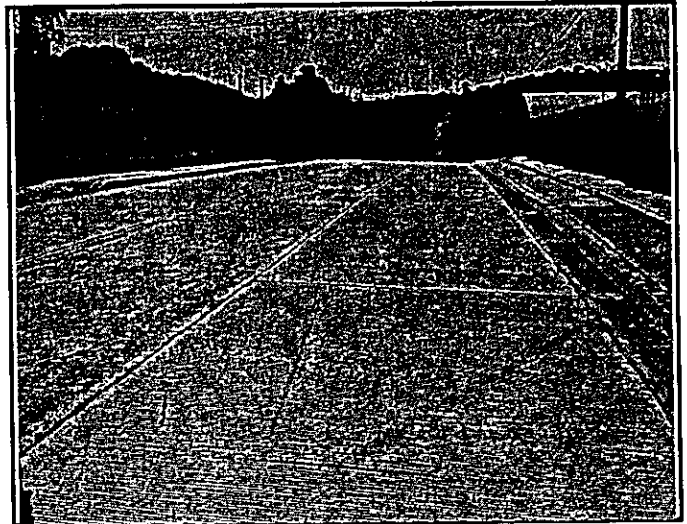
Foto 7. Pavimento circuito Vicente Lombardo toledo entre Valle de Mexico y Mutualismo.

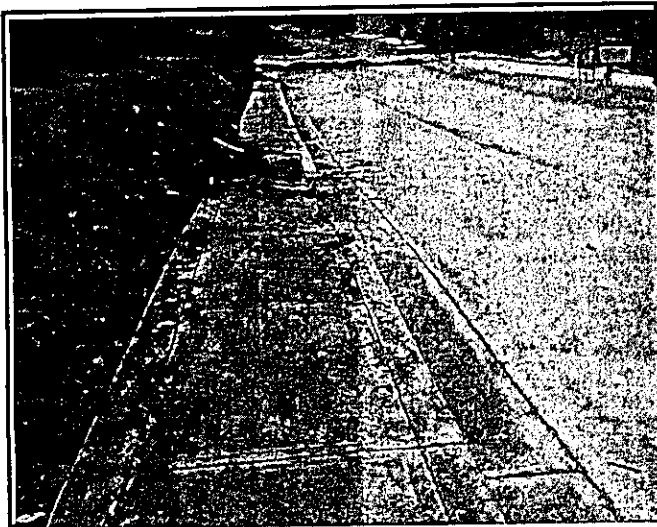
Foto 8. Pavimento circuito Vicente Lombardo toledo entre Valle de Mexico y Mutualismo.

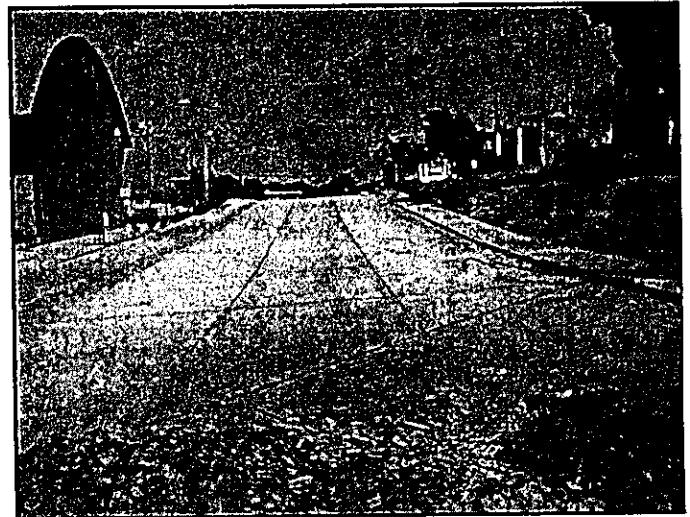
Foto 9. Pavimento circuito Vicente Lombardo toledo entre Valle de Mexico y Mutualismo.

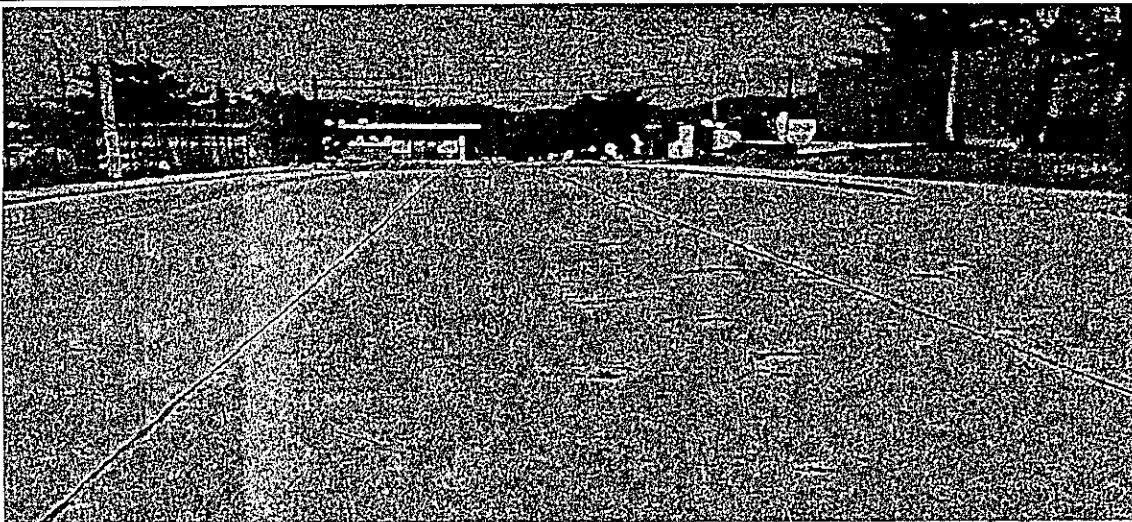
Foto 1 . Pavimento circuito Vicente Lombardo toledo entre Valle de Mexico y Mutualismo.

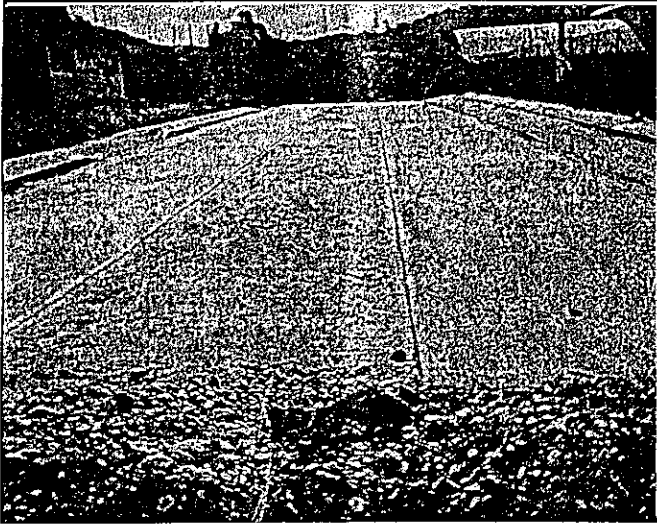
Foto 2. Pavimento circuito Vicente Lombardo toledo entre Valle de Mexico y Mutualismo.

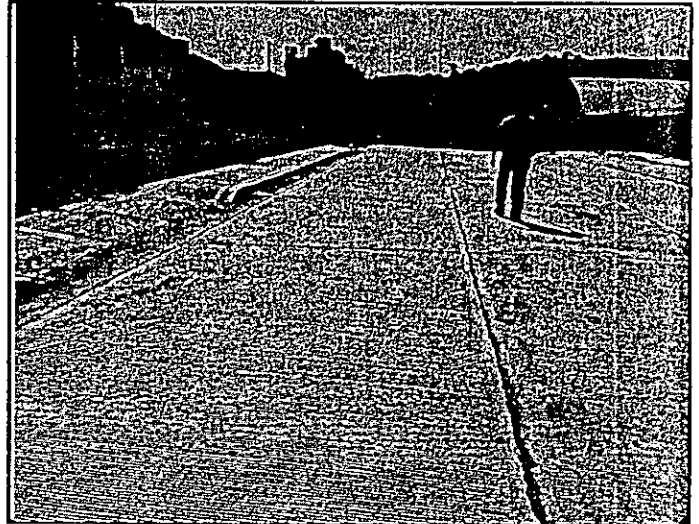
Foto 3 Pavimento circuito Vicente Lombardo toledo entre Valle de Mexico y Mutualismo.

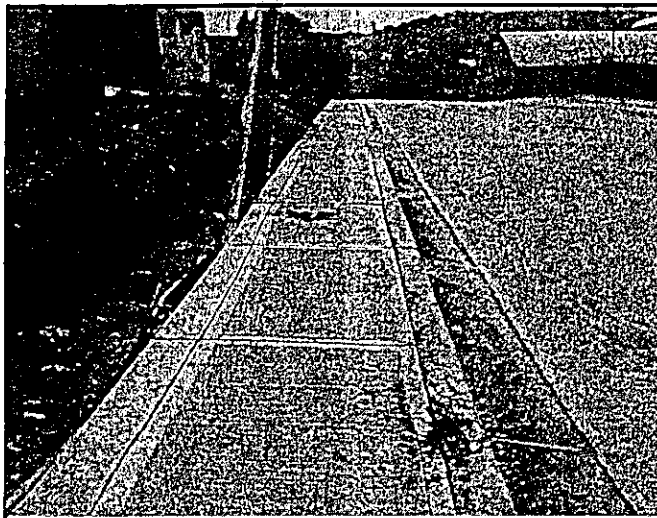
Foto 4 Pavimento circuito Vicente Lombardo toledo entre Valle de Mexico y Mutualismo.

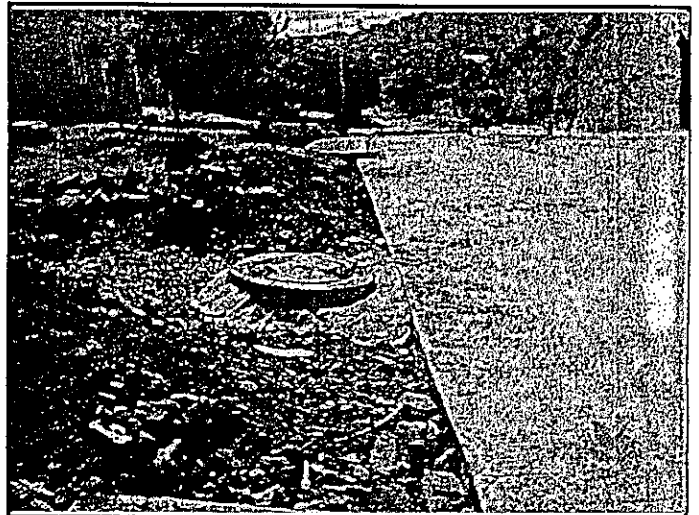
Foto 5. Pavimento circuito Vicente Lombardo toledo entre Valle de Mexico y Mutualismo.
