DEPARTAMENTO DE CONTROL Y SUPERVISION DE OBRA PUBLICA

CEDULA DE VISITA DE OBRA

PROYECTO:	DATOS GENERALES DE LA OBRA		
PAVIMENTACION CALLE HUMBERTO MARILES ENTRE JUAN DE LA BARRERA Y JOAQUIN CAPILLA, COL. BENITO JUAREZ	Oficio de Aprobación:	102/2014	07/07/2014
	Oficio Ampliación:		
	Fondos:	OBRA PUBLICA DIRECTA	
	Importe Aprobado	\$583,328.04	
	Importe Ejercido	\$566,641.01	
	Contrato de Obra # :	MM-DOP-053-2014	
	Monto contratado:	\$502,869.00

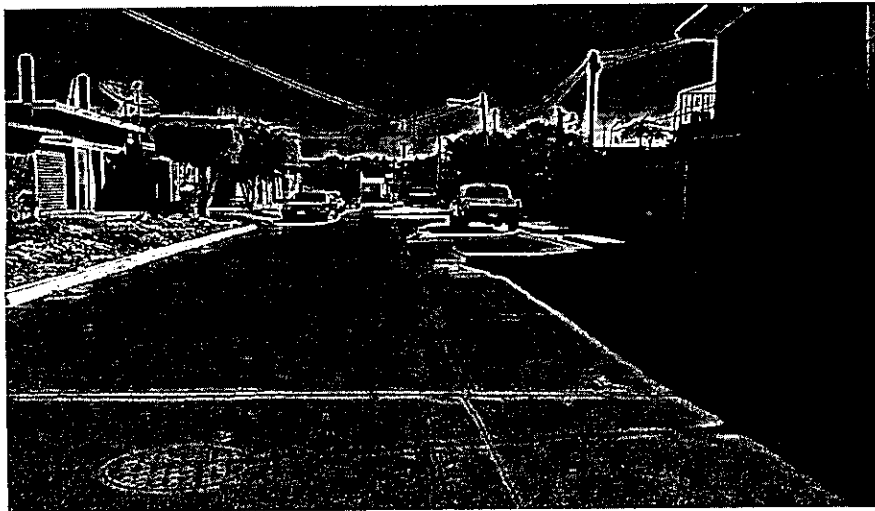
Foto 1. Pavimento calle Humberto Mariles entre Juan de la Barrera y Joaquín Capilla, col. Benito Juárez

Conclusiones: En visita realizada a la obra se observa terminada y operando, con una calidad aceptable.
