DEPARTAMENTO DE CONTROL Y SUPERVISION DE OBRA PUBLICA

CEDULA DE VISITA DE OBRA

PROYECTO:		DATOS GENERALES DE LA OBRA	
REGENERACION DE CANCHAS CALLE LAS TORRES Y DE LAS TORRES, VALLE DORADO		Oficio de Aprobación:	OF. CORREC. 64/2014 06/11/2014
		Oficio Ampliacion:	
		Fondos:	MIGRANTES 3 X 1
		Importe Aprobado	\$981,408.60
		Importe Ejercido	\$981,408.60
		Contrato de Obra # :	10 MMA-DOP-2014-001
		Monto contratado:	\$846,041.90
Contratistas y subcontratistas involucrados:		Contraloría y Obras Publicas	
Constructora:	EDIFICACIONES URBANAS DE SINALOA S.A DE CV	Contraloría: ING. ALEJANDRO FERNANDO LUNA MEDINA	
		Obras Públicas: ING. MIGUEL AGUIRRE

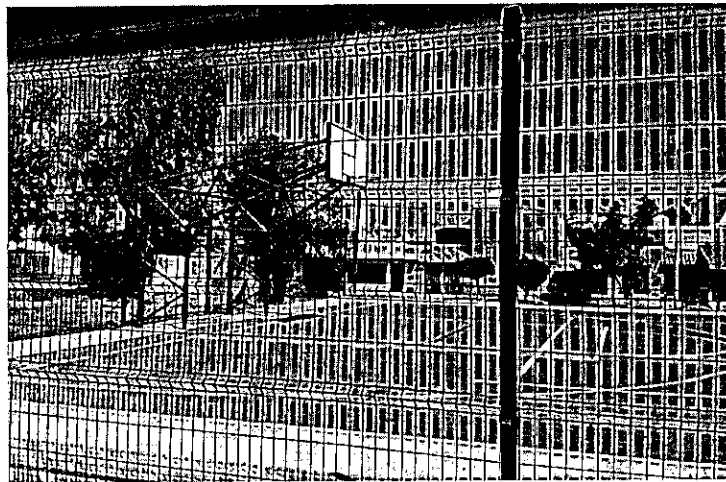
Foto 1 .Regeneración de cancha calle las torres y de las torres, valle Dorado

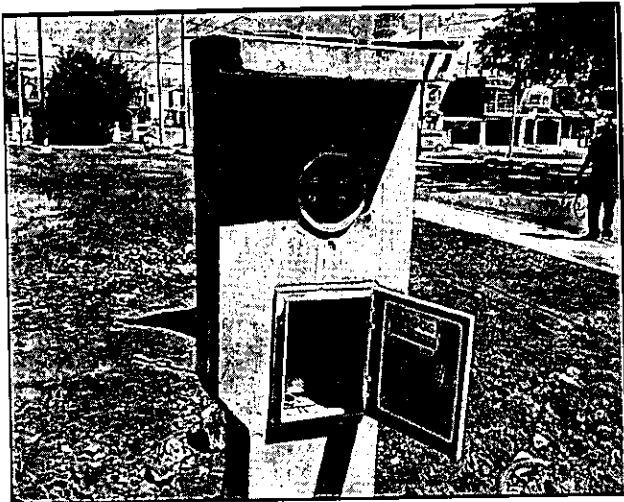
Foto 2. Instalación eléctrica: centro de carga , medidor e Interruptor termomagnético para sistema de alumbrado

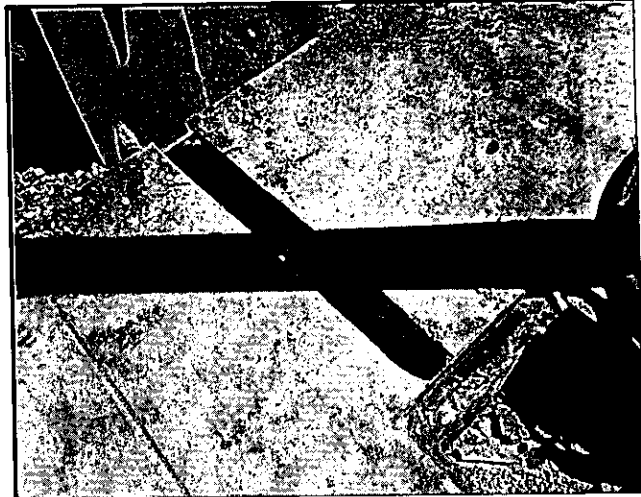
Foto 3. Instalación eléctrica para sistema de alumbrado

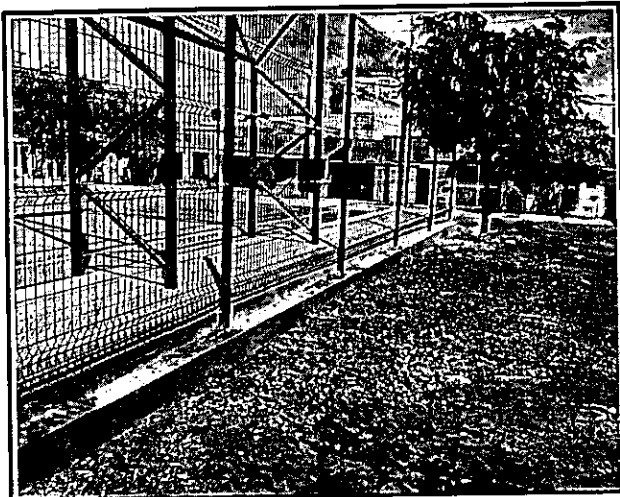
Foto 4. Cercado de la cancha

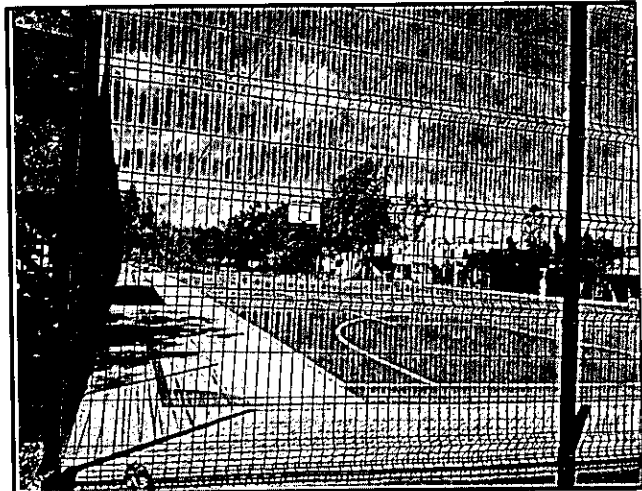
Foto 5. Cercado de la cancha

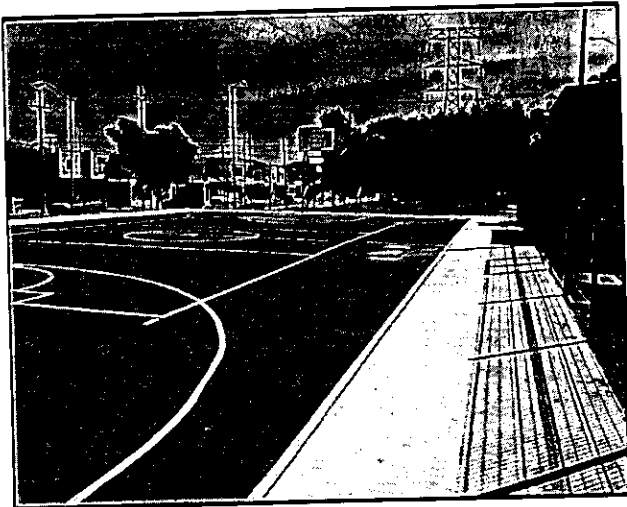
Foto 6. Cancha de uos multiples

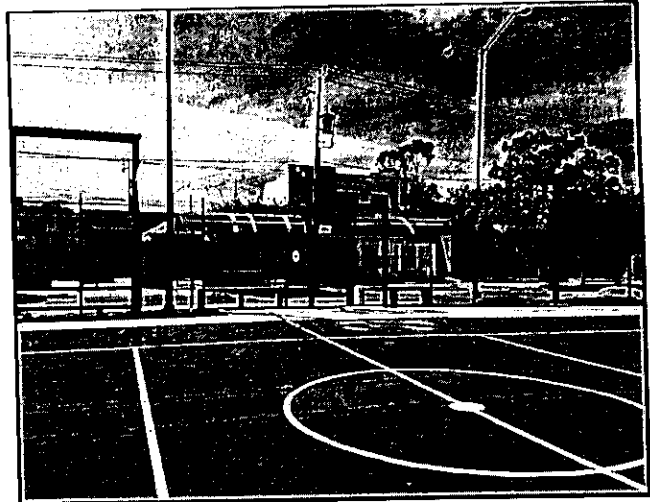
Foto 7. Cancha de uos multiples

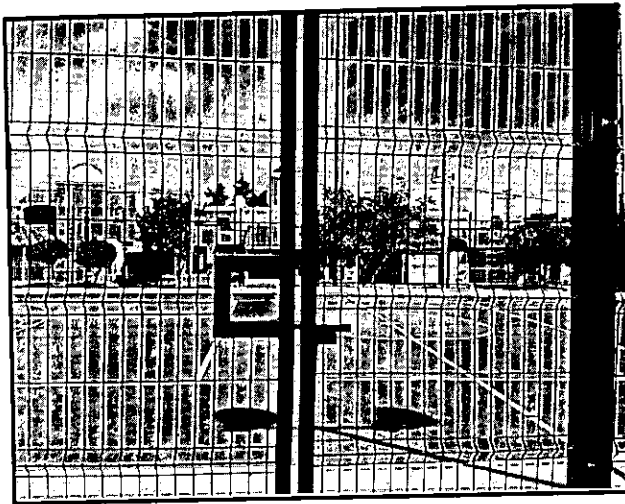
Foto 8. Puerta de reja acero

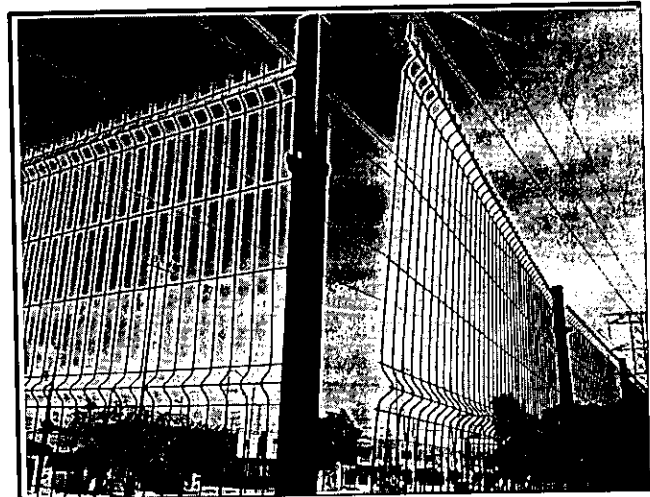
Conclusiones: En visita realizada a la obra se observa practicamente terminada, unicamente se trabaja en la alimentación eléctrica para el sistema de alumbrado., existe panel de reja acero sin sujetar con las abrazaderas, faltan 2 de estas, por lo que esta suelta, foto (9)., falta limpieza, retiro de escombros y de material piedregoso alrededor de la cancha, que da un mal aspecto y que contrasta con la buena calidad de la obra, fotos (11, 17,18,19 y 21)

Foto 9. Panel de reja acero sin abrazadera

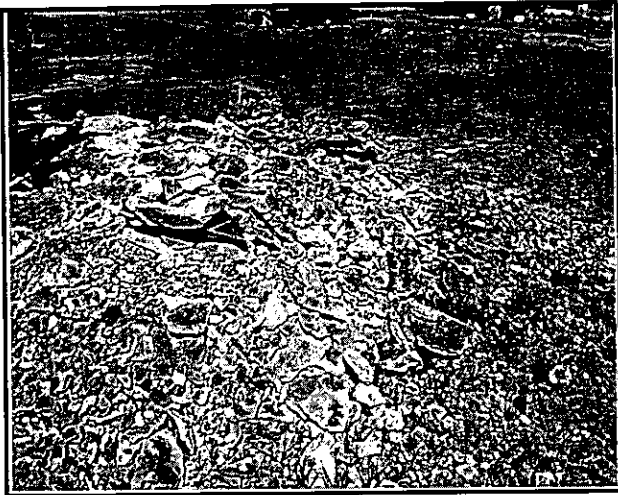
Foto 10. Falta limpieza y retiro de escombros.

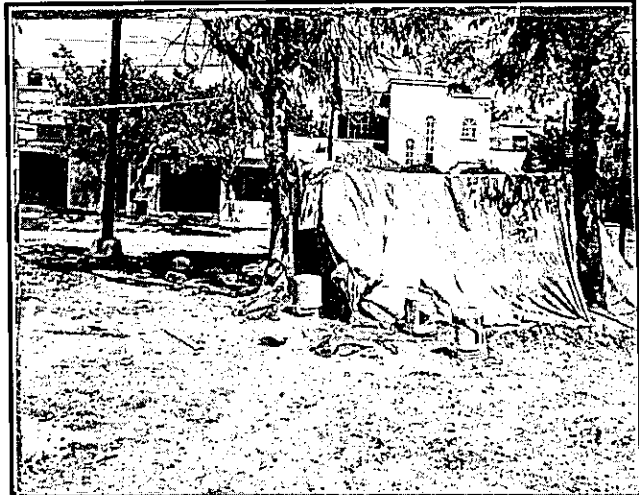
Foto 11. Falta limpieza.

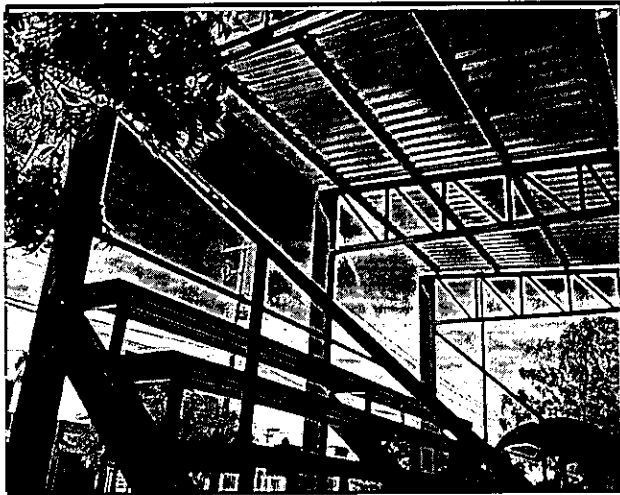
Foto 12. Gradas Metálicas

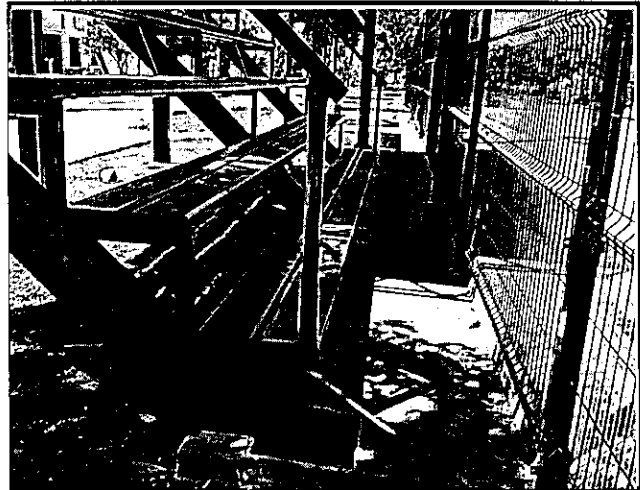
Foto 13. Gradas Metálicas

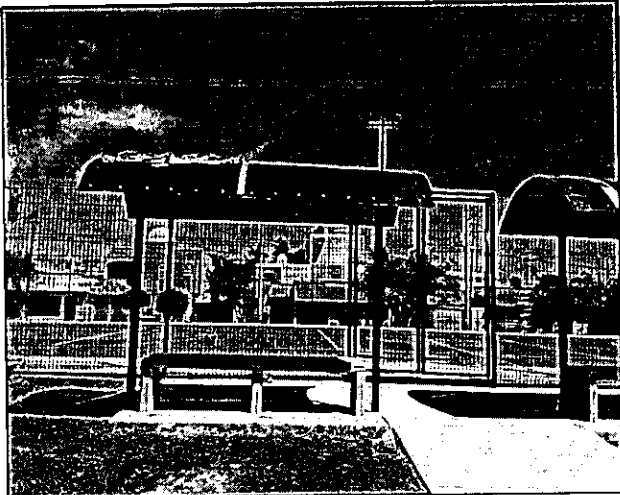
Foto 14. Bancas para jugadores.

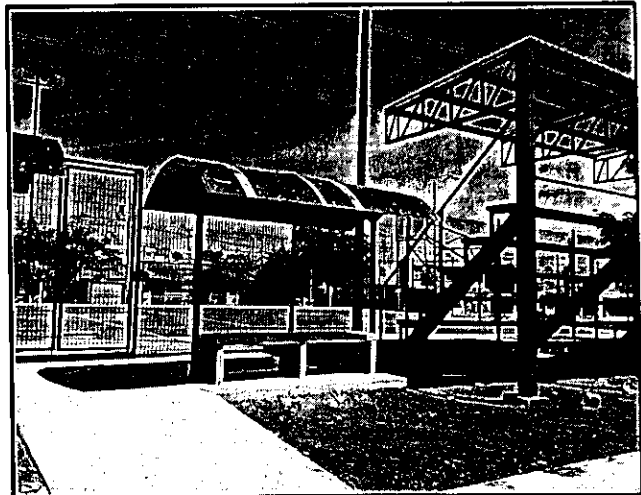
Foto 15. Bancas para jugadores.

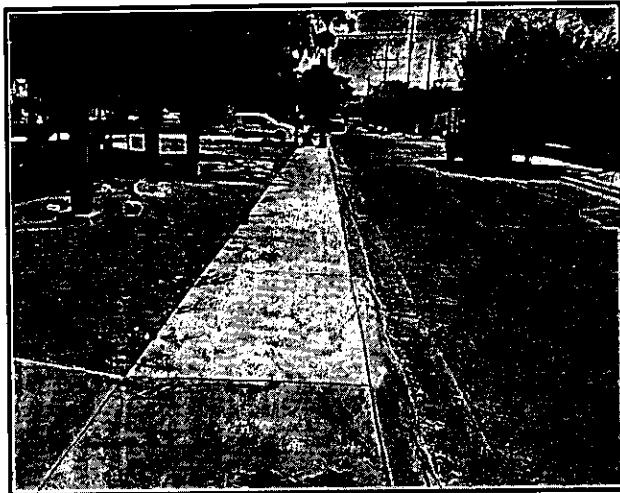
Foto 16. Banqueta

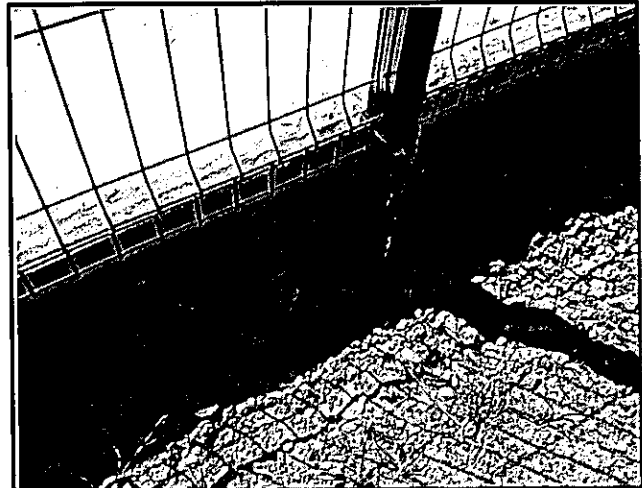
Foto 17. Material suelto

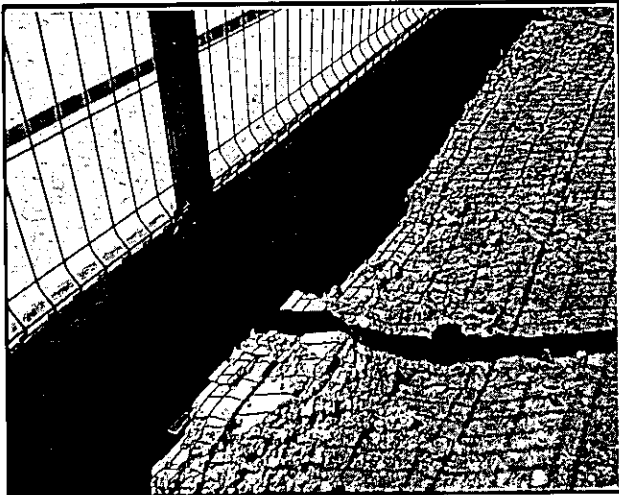
Foto 18. Material suelto

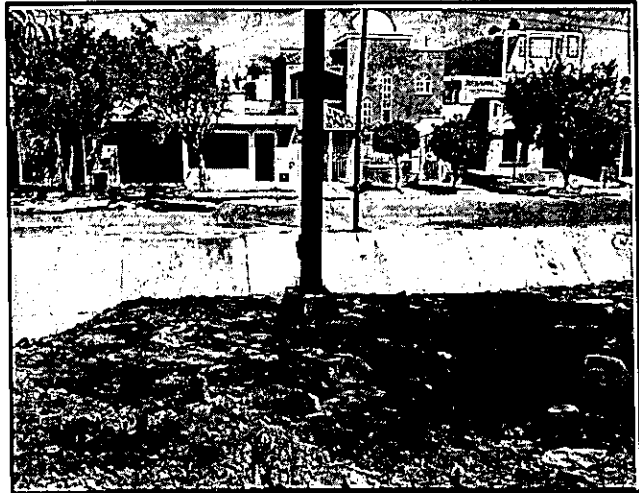
Foto 19. Material suelto,(terriones)

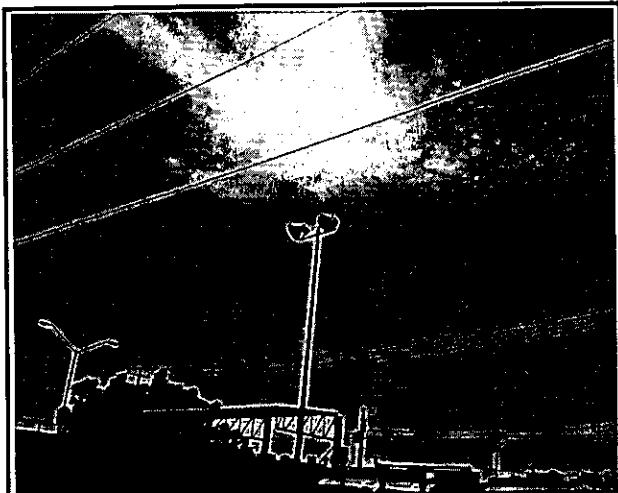
Foto 20. Reflectores

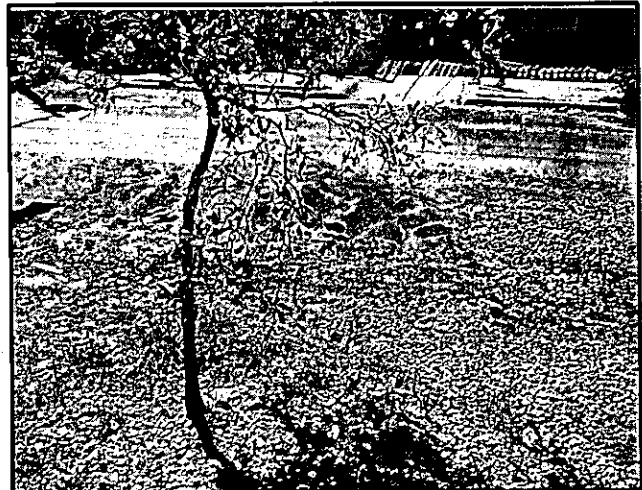
Foto 21. Material
