## Contraloría Municipal

### INFORME DE SUPERVISION

#### CEDULA DE VISITA DE OBRA

PROYECTO:	DATOS GENERALES DE LA OBRA	
PAVIMENTACION DE CALLE 5 DE FEBRERO PARTE II ENTRE BENITO JUAREZ Y FRANCISCO I. MADERO.	Oficio de Aprobación:	497/2014
	Oficio Ampliación:	
	Fondos:	PREDIAL RUSTICO 2014
	Importe Aprobado	\$343,381.55
	Importe Ejercido	\$120,183.54
Contratista	CONSTRUMENTAS DEL NOROESTE S.A DE C.V

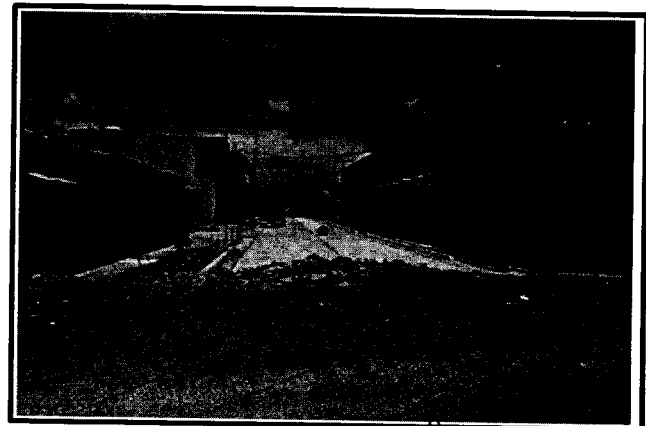
LA OBRA SE ENCUENTRA TERMINADA, SIN OPERAR, EN ESPERA QUE EL PAVIMIENTO CUMPLA CON LA RESISTENCIA REQUERIDA EN LAS ESPECIFICACIONES DEL PROYECTO PARA REALIZAR LA APERTURA AL TRANSITO VEHICULAR.

9.- Fin del tramo pavimentado, aun sin operar.
