GOBIERNO MUNICIPAL DE MAZATLÁN

INFORME DE SUPERVISION

Visita de inspección realizada el 20 de Mayo del 2015.

PROYECTO:	DATOS GENERALES DE LA OBRA
PAVIMENTACION DE CALLE 5 DE FEBRERO PARTE II ENTRE BENITO JUAREZ Y FRANCISCO I. MADERO.	Oficio de Aprobación: 497/2014
	Oficio Ampliación:
	Fondos: PREDIAL RUSTICO 2014
	Importe Aprobado \$343,381.55
	Importe Ejercido \$120,183.54
	Contratista CONSTRUMENTAS DEL NOROESTE S.A DE C.V

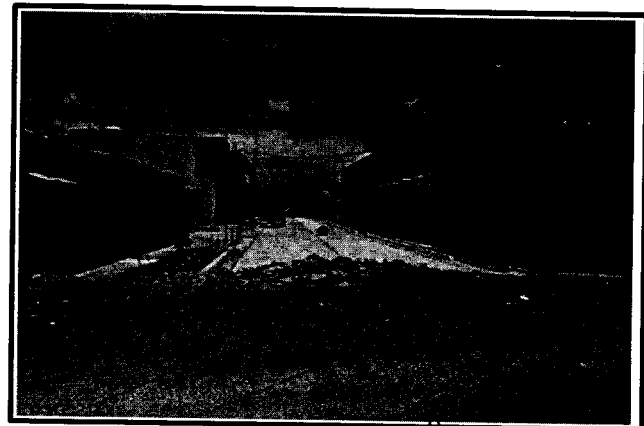
La obra se encuentra terminada sin operar, es espera de que el pavimento instalado alcance la resistencia requerida especificada en el proyecto para abrir el tránsito vehicular.

9.- Fin del tramo pavimentado, aun sin operar.
