Contraloría Municipal

INFORME DE SUPERVISION

Visita de inspección realizada el 18 de Junio del 2015.

PROYECTO:		DATOS GENERALES DE LA OBRA	
PAVIMENTACION DE CALLE FRESNOS, ENTRE AV. SANTA ROSA Y CALLE HIGUERAS, FRACC. JACARANDAS, EN ESTA CIUDAD.		Oficio de Aprobación:	530/2014 13 NOV 2014.
		Oficio Ampliación:	
		Fondos:	PROGRAMA DE CONTIGENCIAS ECONOMICAS 2014.
		Importe Aprobado	\$3,197,811.36
		Importe Ejercido	\$3,065,449.50
		Contratista	Ing. Ramiro Burgeño Leal
Datos de la Visita:		Contraloría.	
Visita Realizada el 18 de Junio 2015 (2DA) Visita realizada el día 21 de Febrero 2015 (1 RA)		Contraloría: Ing. Jose Juan Tapia Lopez	
Frentes en los que se esta trabajando			
<input type="checkbox"/> Topografía	<input type="checkbox"/> Cimentaciones	<input type="checkbox"/> Albañilería	<input type="checkbox"/> Herrería
<input type="checkbox"/> Despalmes	<input type="checkbox"/> Estruct. Concreto	<input type="checkbox"/> Tablaroca	<input type="checkbox"/> Carpintería
<input type="checkbox"/> Terracerías	<input type="checkbox"/> Estruct. Metálica	<input type="checkbox"/> Plafones	<input type="checkbox"/> Cancelería

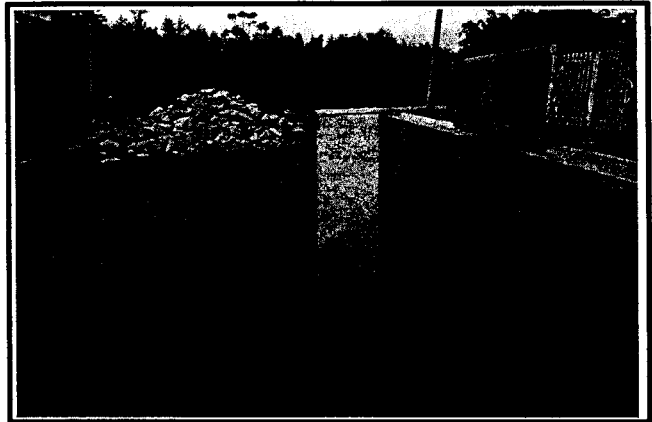
3.- Pavimentacion calle Frenos Riego de Sello.

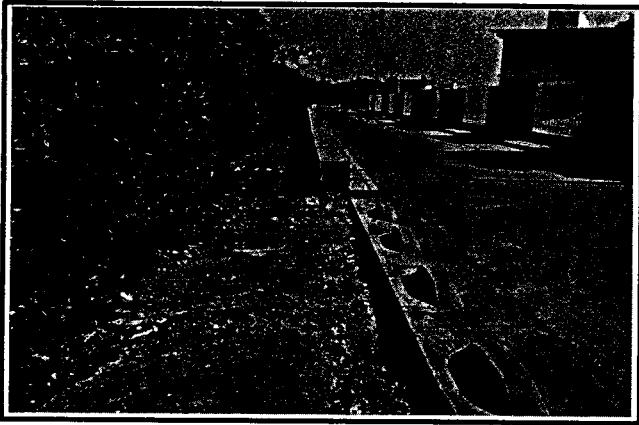
6.- Muro de Contencionen calle Frenos.

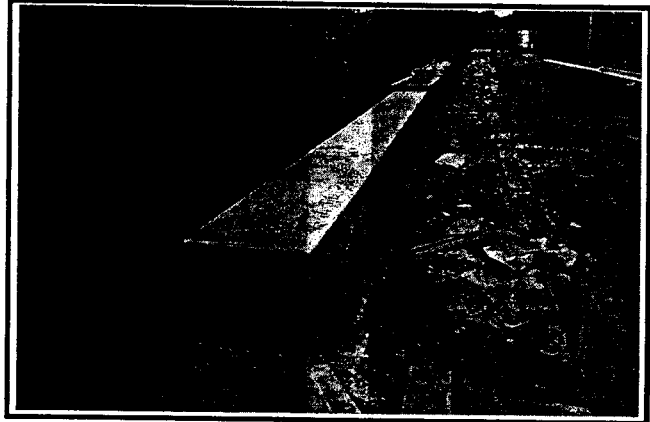
7.- Muro de Contencionen calle Frenos.

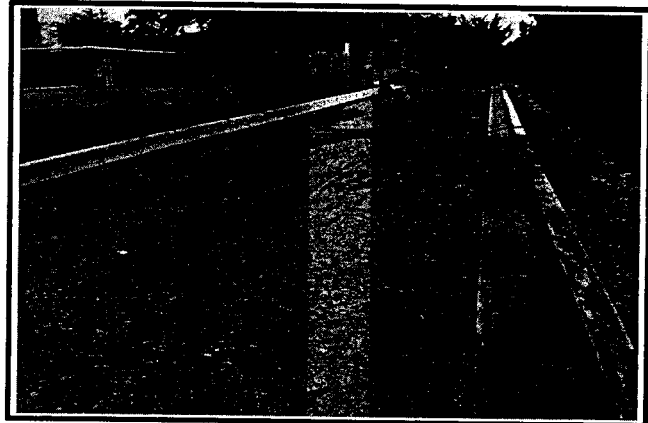
9.- Pavimentacion calle Frenos Colocacion de
Guarniciones.

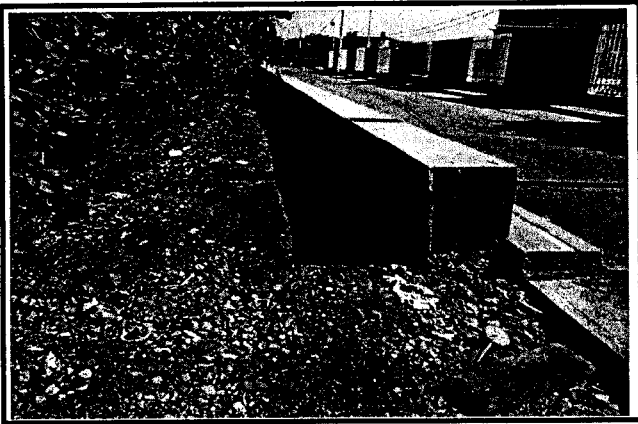
10.- Muro de Contencionen calle Frenos.

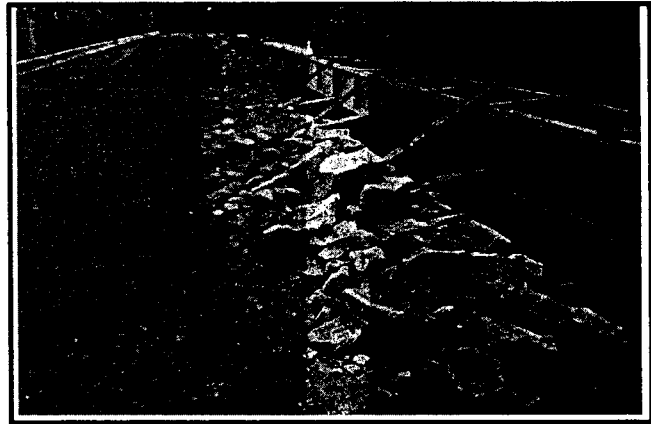
11.- Muro de Contencionen calle Frenos.

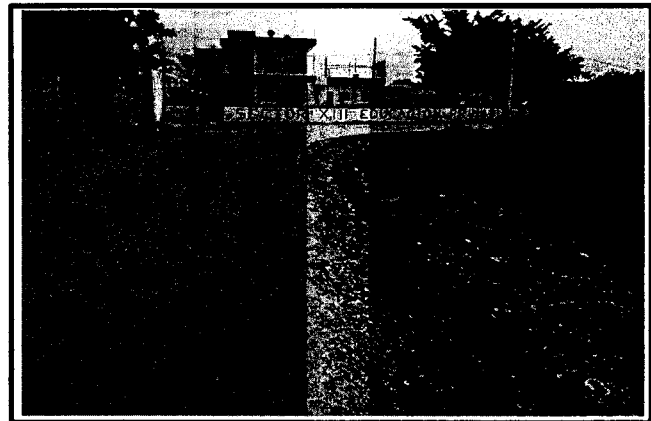
13.- Pavimentacion calle Frenos - colocacion de
Riego de sello y sanja para muro de contencion.

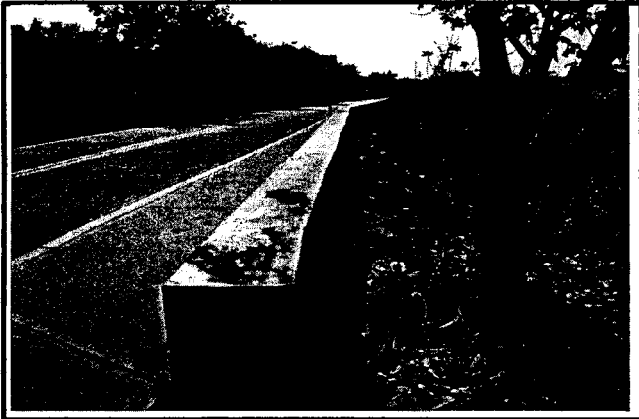
14.- Pavimentacion calle Frenos Concreto Fc 250 kg/cm2
