INFORME DE SUPERVISION

Visita de inspección realizada el 20 de Mayo del 2015.

PROYECTO:		DATOS GENERALES DE LA OBRA	
PAVIMENTACION DE CALLEZARAGOZA ENTRE CALLE 5 DE FEBRERO Y 5 DE MAYO EN VILLA UNION.		Oficio de Aprobación:	496/2014
		Oficio Ampliación:	
		Fondos:	PREDIAL RUSTICO 2014
		Importe Aprobado	\$228,877.80
		Importe Ejercido	\$80,107.22
		Contratista	CONSTRUMENTAS DEL NOROESTE S.A DE C.V
Datos de la Visita:		Contraloría.	
Visita realizada el día 20 de Mayo 2015		Contraloría: Ing. Jose Juan Tapia Lopez	
Frentes en los que se esta trabajando			
<input type="checkbox"/> Topografía	<input type="checkbox"/> Cimentaciones	<input type="checkbox"/> Albañilería	<input type="checkbox"/> Herrería
<input type="checkbox"/> Despalme	<input type="checkbox"/> Estruc. Concreto	<input type="checkbox"/> Tablaroca	<input type="checkbox"/> Carpintería
<input type="checkbox"/> Terracerías	<input type="checkbox"/> Estruc. Metálica	<input type="checkbox"/> Plafones	<input type="checkbox"/> Cancelería

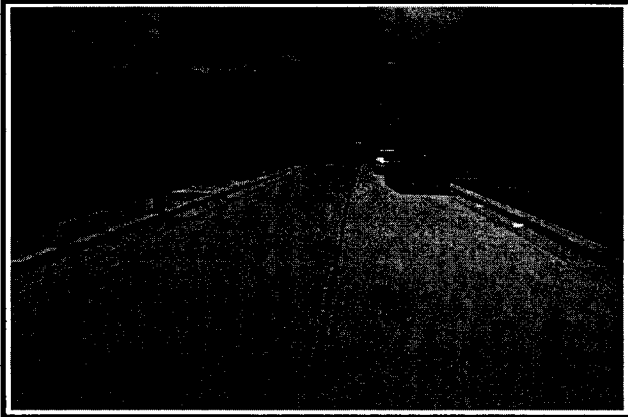
2.- Pavimento Fc 250 kg/cm2 en calle Zaragoza.

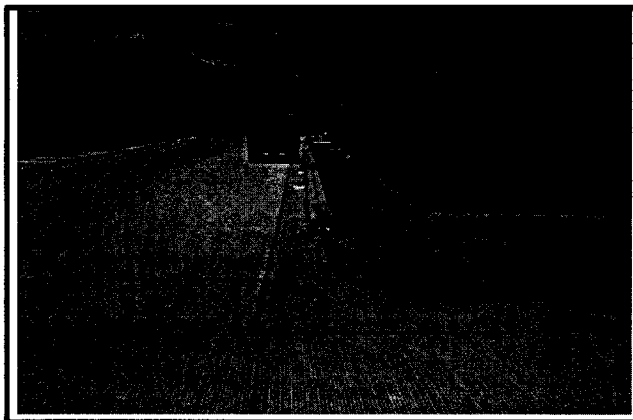
4.- Esquina de calle Zaragoza con calle 5 de Febrero.

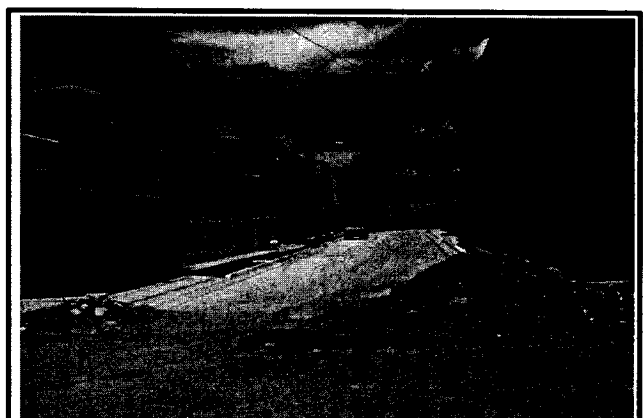
9.- Fin de pavimento en calle zaragoza.

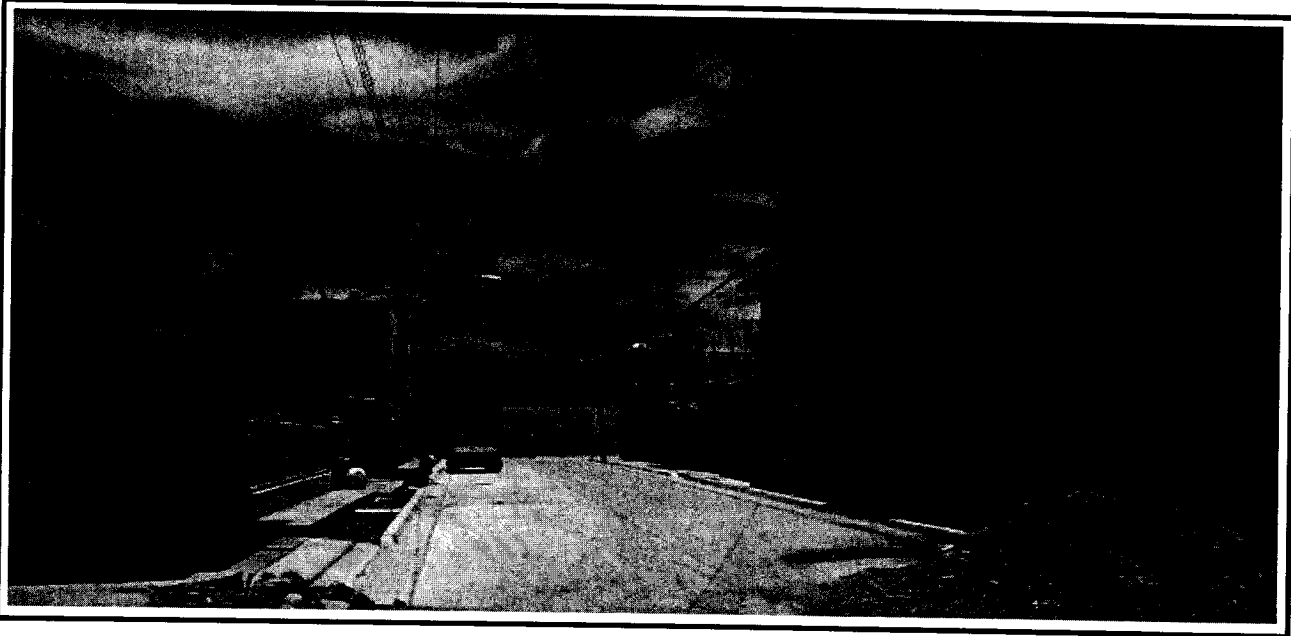
10.- Pavimentacion en calle zaragoza.
