GOBIERNO MUNICIPAL DE MAZATLÁN

Contraloría Municipal

INFORME DE SUPERVISION

PROYECTO:	DATOS GENERALES DE LA OBRA	
PAVIMENTACION DE CALLE PLAYA COPA COPACABANA, ENTRE CARNAVAL Y TOPE DE CALLE, FRACCIONAMIENTO PLAYA SUR.	Oficio de Aprobación:	135/2014
	Oficio Ampliación:	
	Fondos:	OBRA PUBLICA DIRECTA
	Importe Aprobado	\$455,552.68
	Importe Ejercido	\$454,653.02
	Contratista	Ing. Ramiro Burgeño Leal
Datos de la Visita:		Contraloría.
visita realizada el dia 29 de julio del 2015		Contraloría: Ing. Jose Juan Tapia Lopez

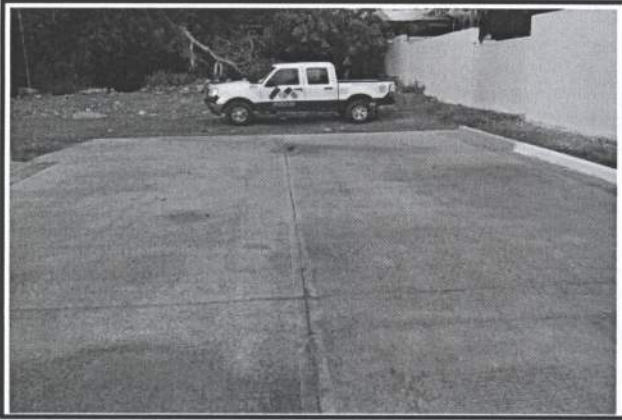
2.- Calle Playa Copa Cabana elaborada con Pavimento Fc 250 kg/ cm2.

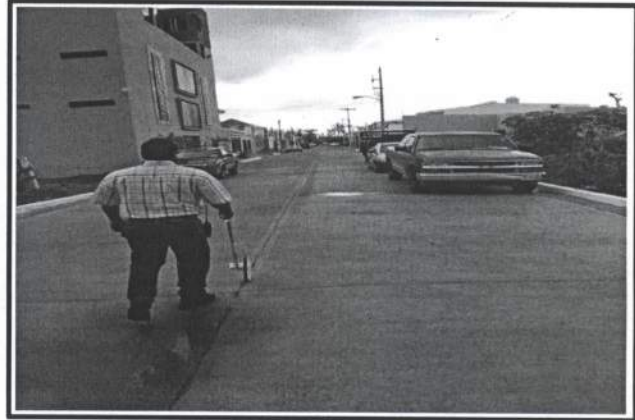
3.- Calle Playa Copa Cabana elaborada con Pavimento Fc 250 kg/ cm2.

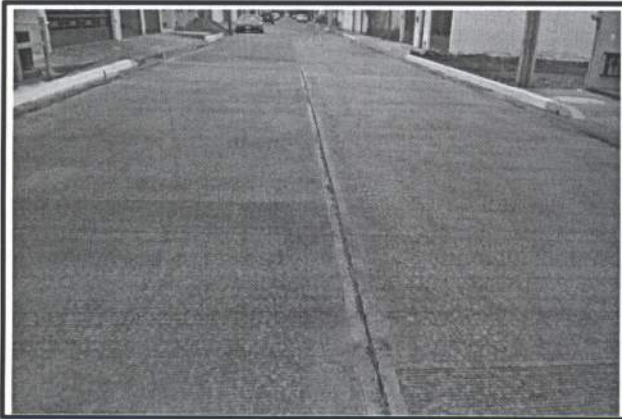
4.- Calle Playa Copa Cabana elaborada con Pavimento Fc 250 kg/ cm2.

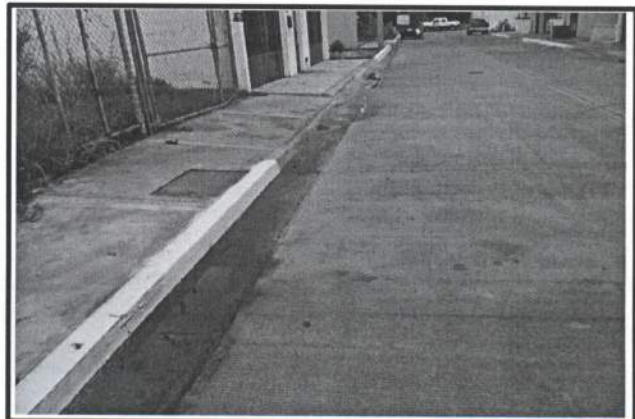
5.- Guarniciones Playa Copa Cabana elaborada con Concreto Fc 200 kg/ cm2.

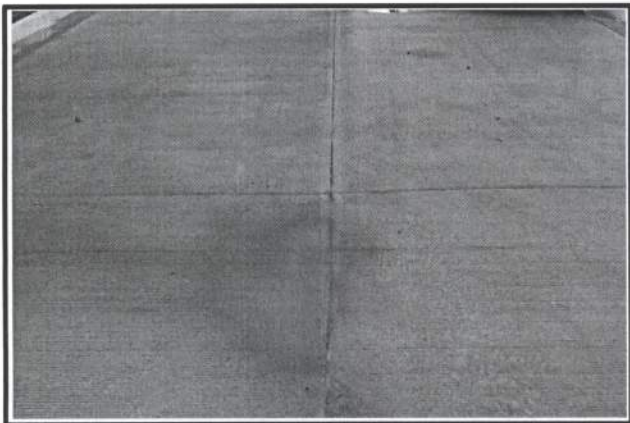
6.- Juntas de PVC en pavimento de calle Playa Copa Cabana.

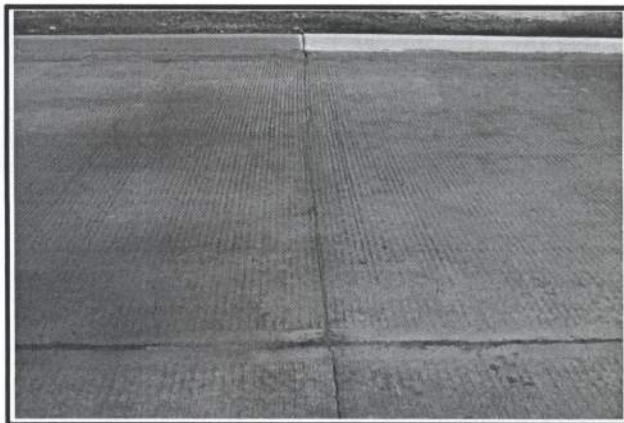
7.- Juntas de PVC en pavimento de calle Playa

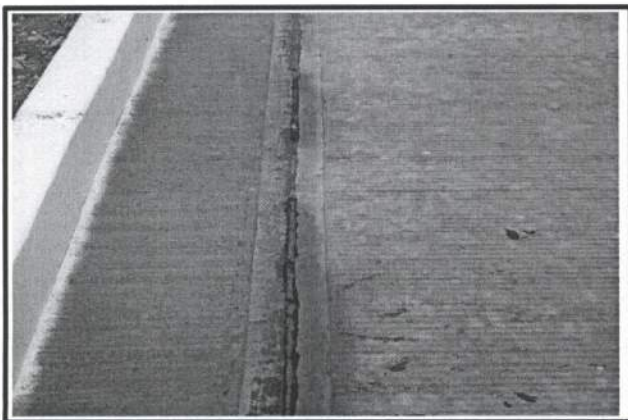
8.- Guarniciones y Calafateo Playa Copa Cabana elaborada con Concreto Fc 200 kg/ cm2.

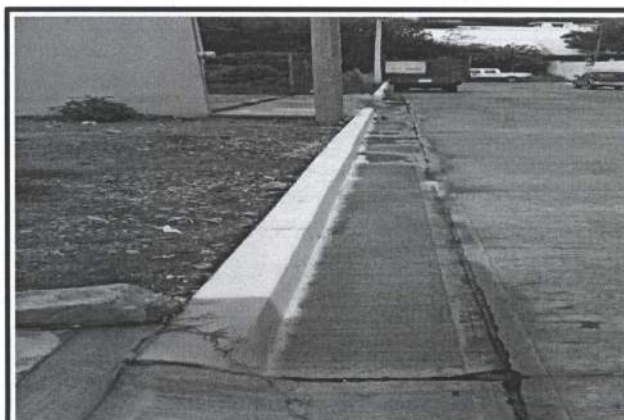
9.- Guarniciones y Calafateo Playa Copa Cabana elaborada con Concreto Fc 200 kg/ cm2.

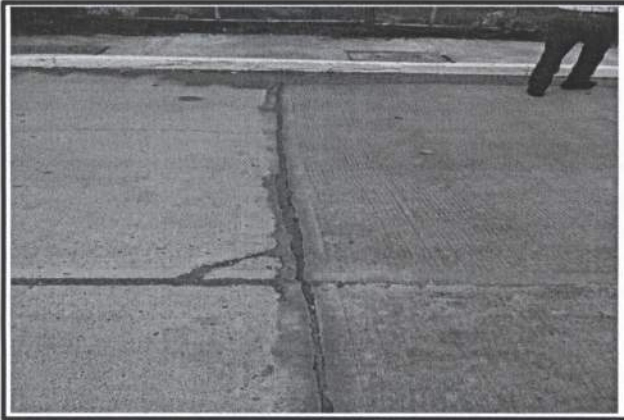
10.- Pavimento en Calle Playa Copa Cabana

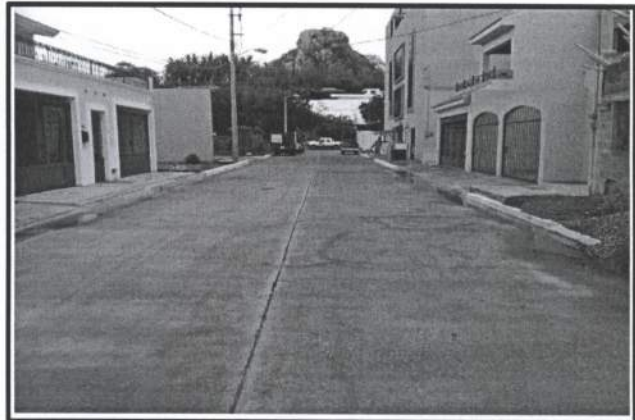
11.- Pavimento en Calle Playa Copa Cabana

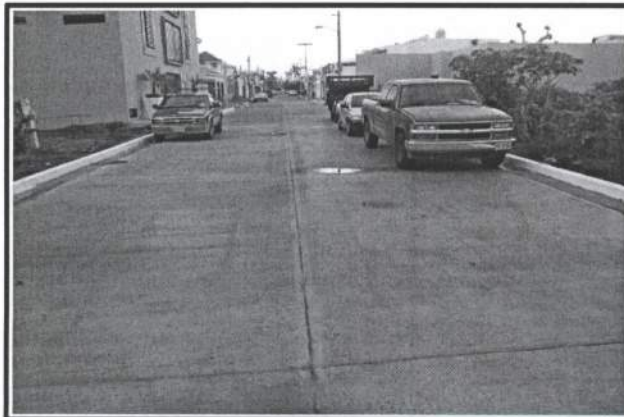
12.- Pavimento en Calle Playa Copa Cabana

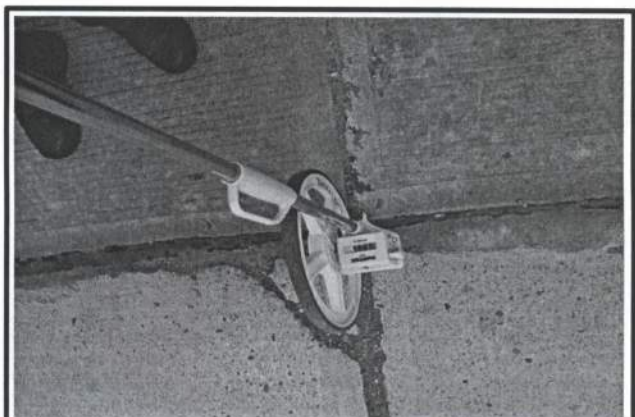
13.- Pavimento en Calle Playa Copa Cabana
