Visita de inspección realizada el día 28 de Julio del 2015.

Obra: **Pavimentación de calle Constitución de 1917 entre calle margarita Maza de Juarez y Ferrocarril, col. Jesús García.**

CEDULA DE VISITA DE OBRA

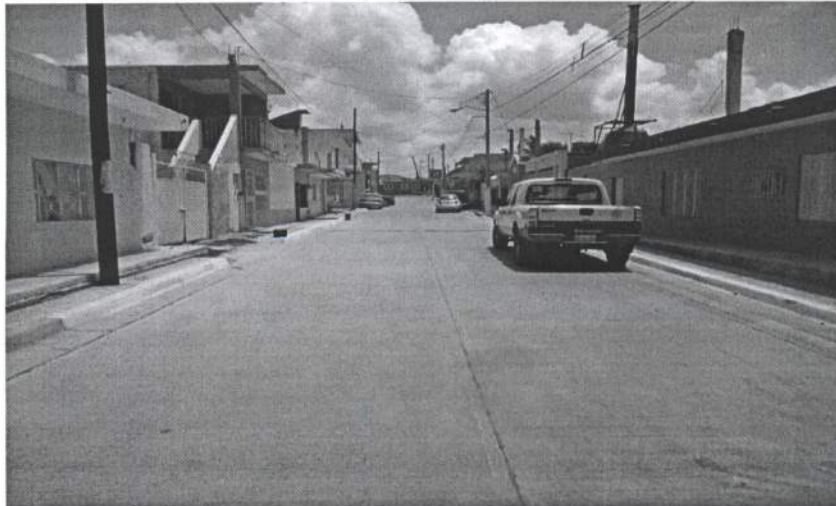
Foto 1 . PAVIMENTO C. CONSTITUCION DE 1917 ENTRE CALLE MARGARITA MAZA DE JUAREZ Y FERROCARRIL, COL. JESUS GARCIA

Conclusiones: En visita realizada a la obra se observa terminada y operando, con una buena calidad en la superficie de rodamiento
