Mazatlán, Sinaloa a 27 de Noviembre 2015

INFORME DE SUPERVISION

Visita de inspección realizada el 26 de Noviembre del 2015.

PROYECTO:	DATOS GENERALES DE LA OBRA
Pavimentacion de calle Tomas Urbina , entre calle Plan de Ayala y Av. Bicentenario, Colonia Francisco Villa.	Oficio de Aprobación: Oficio Ampliacion: Fondos: OBRA PUBLICA DIRECTA Importe Aprobado \$532,529.71 Importe Ejercido Contratista CONSTRUCTORA Y ARRENDAMIENTO DE MAQUINARA S.A DE C.V

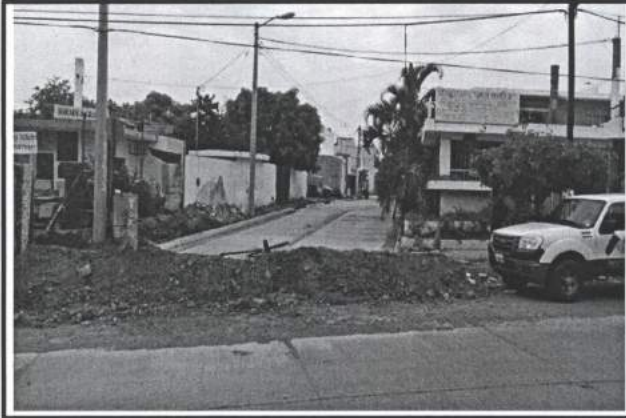
2.- Inicia tramo de pavimentacion calle Tomas Urbina, esquina con Av. Bicentenario.

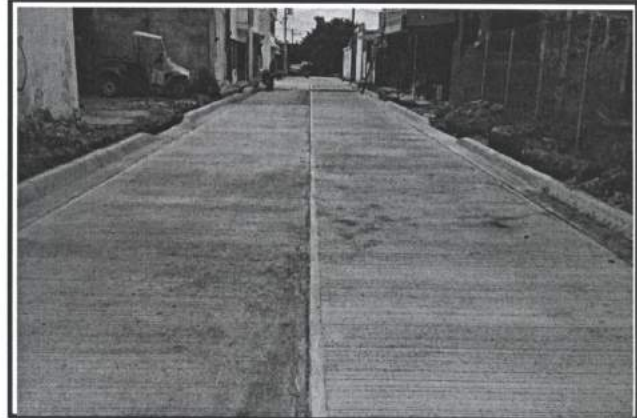
3.- Pavimento de concreto premezclado F'C= 250 kg/cm2 de 15 cm de espesor, Calle Tomas Urbina.

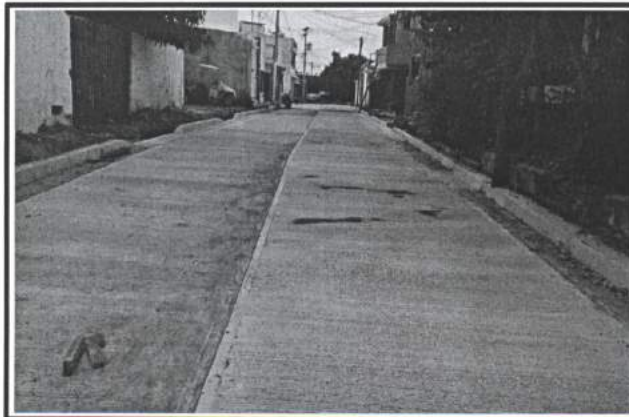
4.- Pavimento de concreto premezclado F'C= 250 kg/cm2 de 15 cm de espesor, Calle Tomas Urbina.

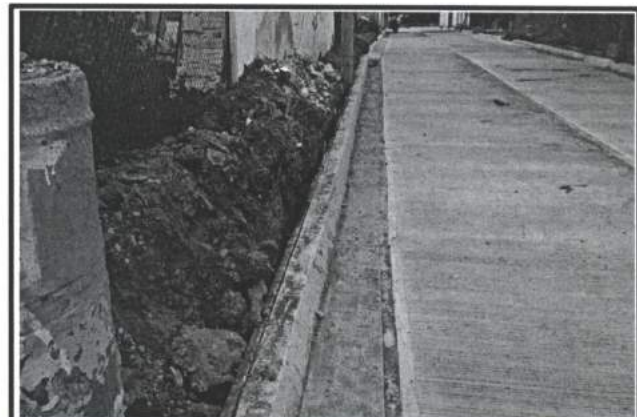
5.- Pavimento de concreto premezclado F'C= 250 kg/cm2 de 15 cm de espesor, Calle Tomas Urbina.

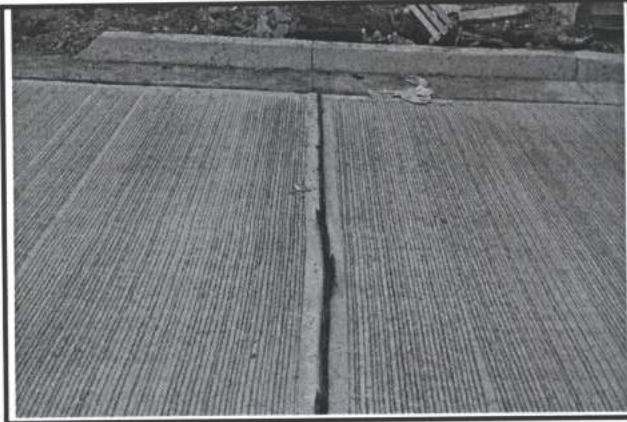
6.- Junta Constructiva en pavimento calle Tomas Urbina.

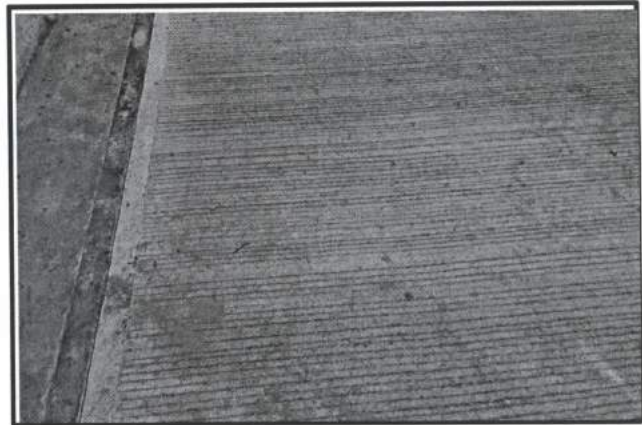
7.- Acabado escobillado en pavimento calle Tomas Urbina.

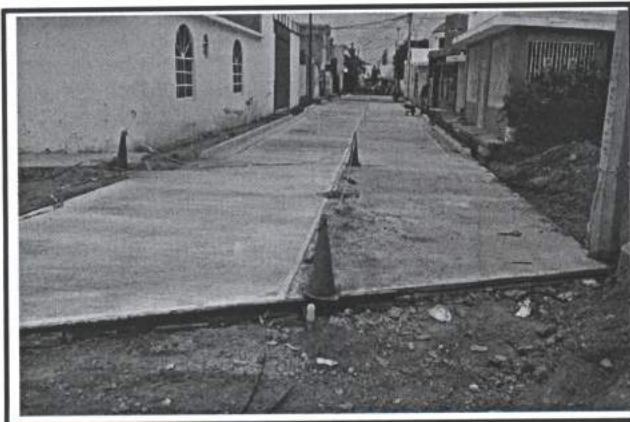
8.- Terminacion de tramo pavimentado en calle Tomas Urbina esquina con calle Plan de Ayala, Colonia Francisco Villa.

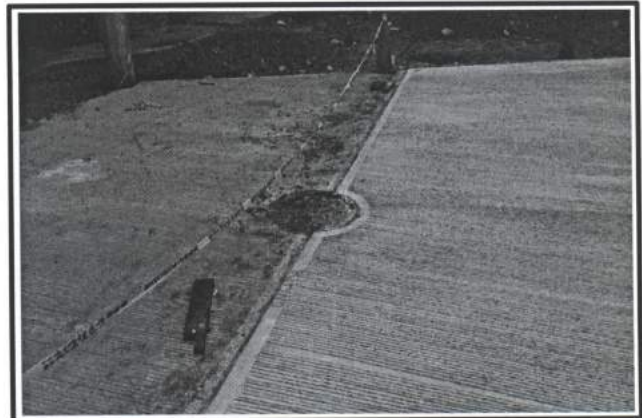
9.- Terminacion de tramo pavimentado en calle Tomas Urbina esquina con calle Plan de Ayala, Colonia Francisco Villa.

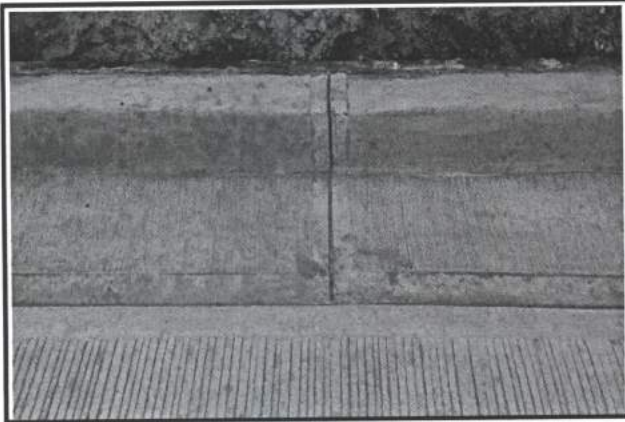
10.- Guarnicion tipo "L" de 15x30x60 de concreto premezclado F'C= 250 KG/CM2 calle Tomas Urbina.

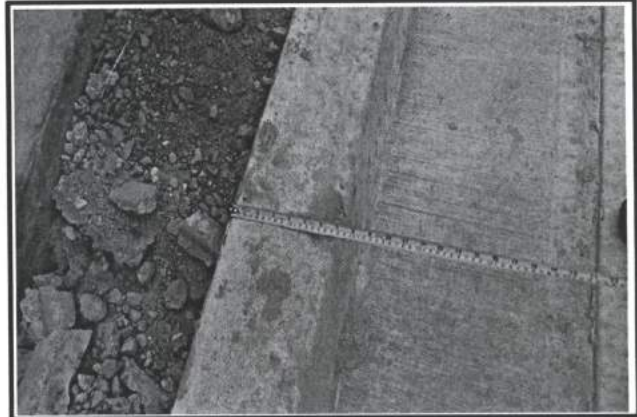
11.- Guarnicion tipo "L" de 15x30x60 de concreto premezclado F'C= 250 KG/CM2 calle

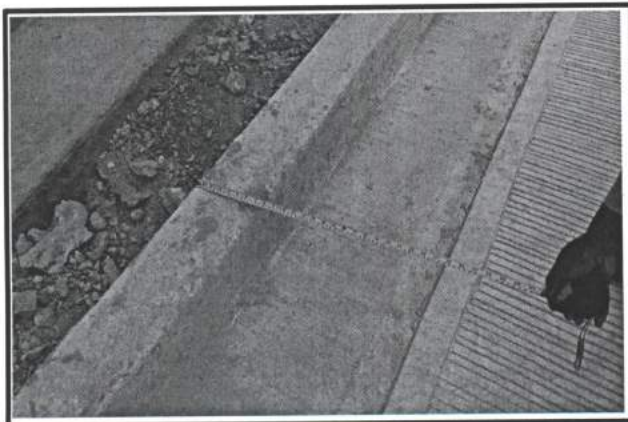
12.- Guarnicion tipo "L" de 15x30x60 de concreto premezclado F'C= 250 KG/CM2 calle Tomas Urbina.

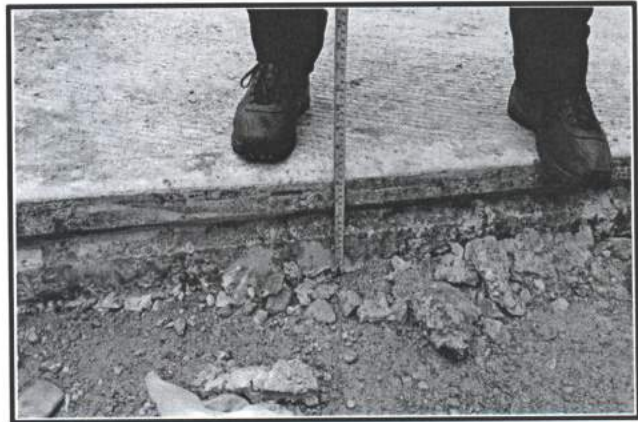
13.- Losa de pavimento de 15 cm de espesor calle Tomas Urbina.
