GOBIERNO MUNICIPAL DE MAZATLÁN

Contraloría Municipal

INFORME DE SUPERVISION

PROYECTO:	DATOS GENERALES DE LA OBRA	
REHABILITACION DE LA RED DE ALCANTARILLADO SANITARIO, EN LA ZONA 1 EN EL CENTRO DE LA CIUDAD DE MAZATLAN SINALOA.	Oficio de Aprobación:	
	Oficio Ampliación:	
	Fondos:	APAZU 2015
	Importe Aprobado	\$29,022,175.64
	Importe Ejercido	
Contratista		MICHEL OBRAS S.A DE C.V
Datos de la Visita:		Contraloría.
Visita realizada el día 23 de Septiembre del 2015		Contraloría: Ing. Jose Juan Tapia Lopez

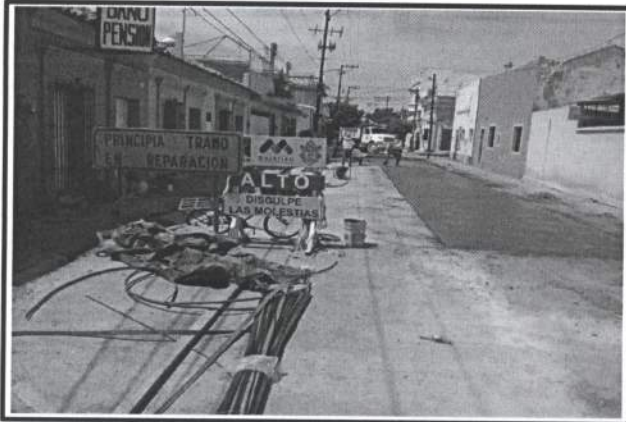
2.- Reposicion de pavimento de concreto Premezclado Especial a 24 Horas Hidraulico de 20 cm de espesor.

- 1- Anexar al expediente las pruebas de compactación de la base para pavimento.
- 2- Anexar al expediente técnico de la obra las pruebas realizadas al concreto utilizado para las reposiciones de pavimento.

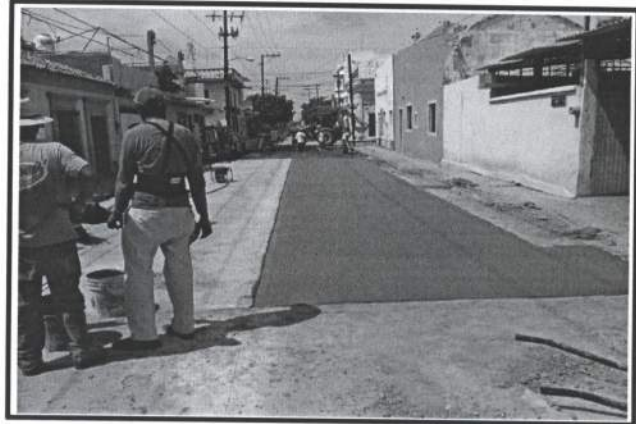
3.- Reposicion de pavimento de concreto Premezclado Especial a 24 Horas Hidraulico de 20 cm de espesor.

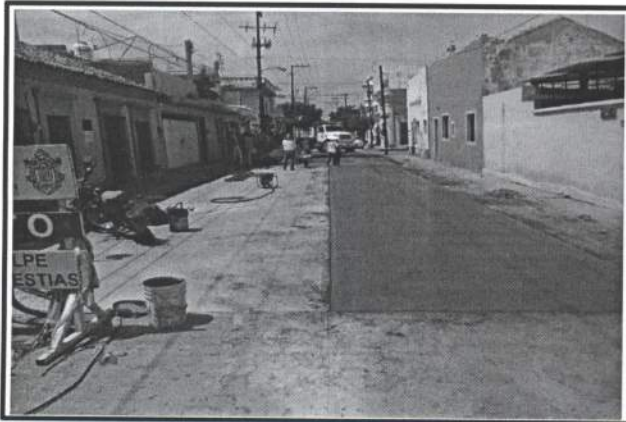
4.- Reposicion de pavimento de concreto Premezclado Especial a 24 Horas Hidraulico de 20 cm de espesor.

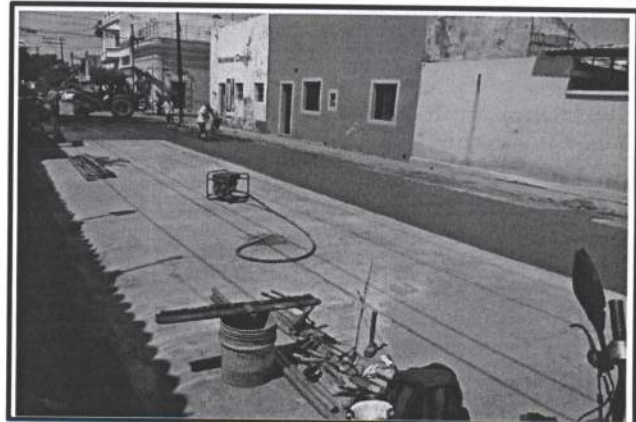
5.- Reposicion de pavimento de concreto Premezclado Especial a 24 Horas Hidraulico de 20 cm de espesor.

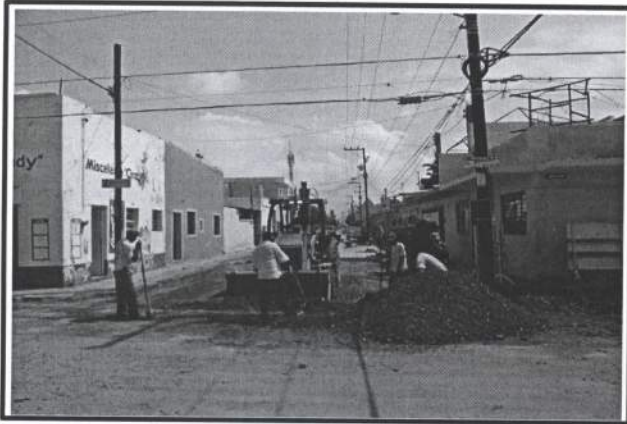
6.- Colocacion de Base para pavimento de 20 cm.

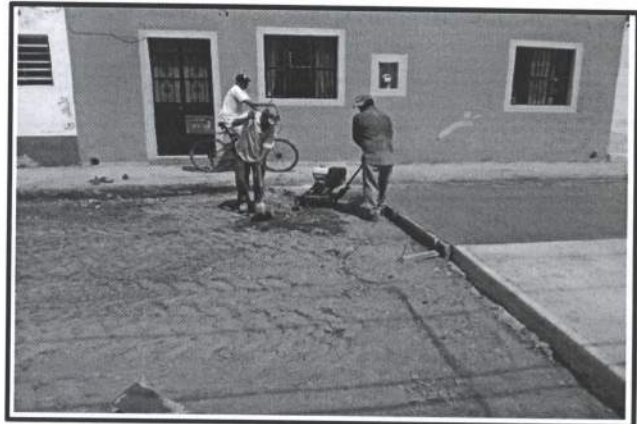
7.- Colocacion de Base para pavimento de 20 cm.

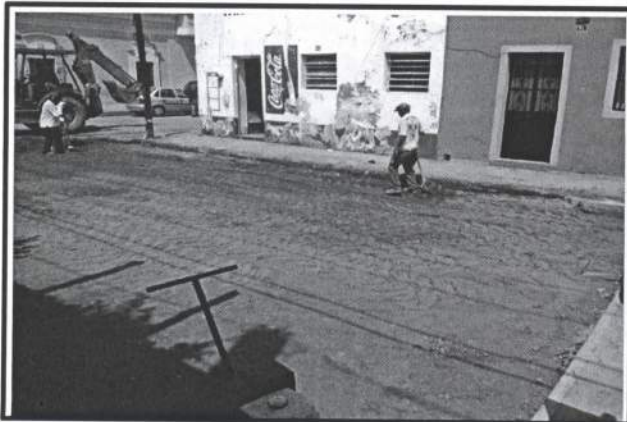
8.- Colocacion y Compactacion de base para pavimento de 20 cm.

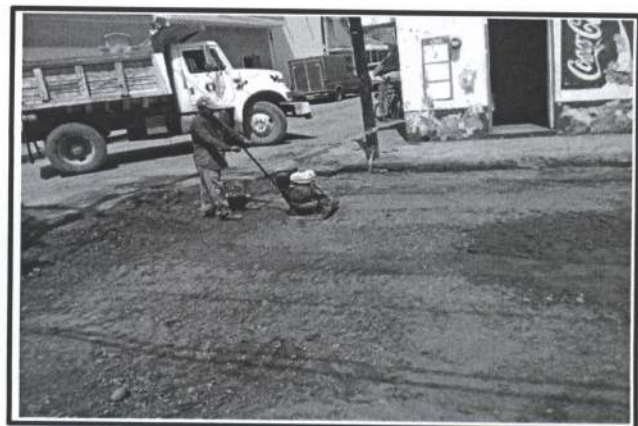
9.- Colocacion y compactacione base para pavimento de 20 cm.

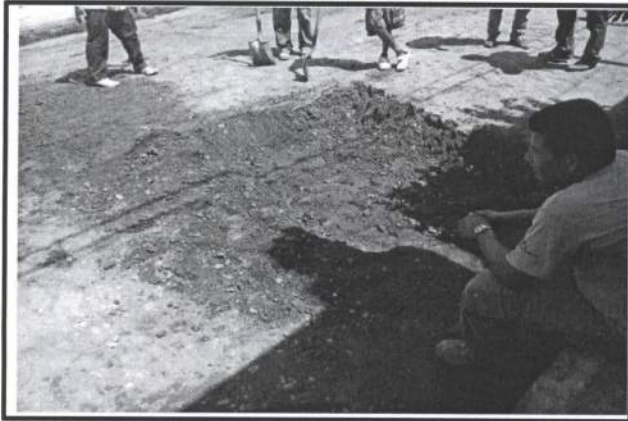
10.- Retiro de base en tramo a pavimentar , por no cumplir con la compactacion adecuada.

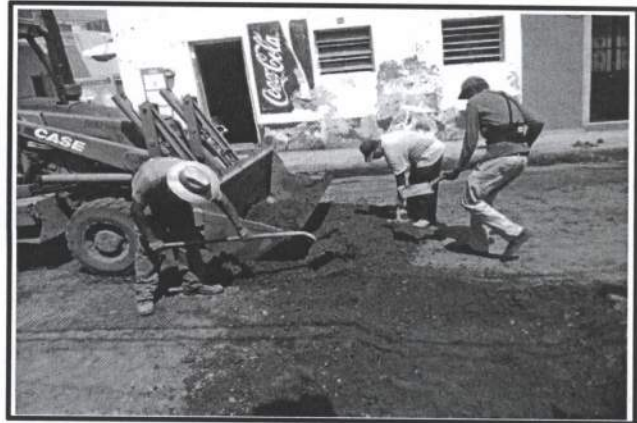
11.- Retiro de base en tramo a pavimentar , por no cumplir con la compactacion adecuada.

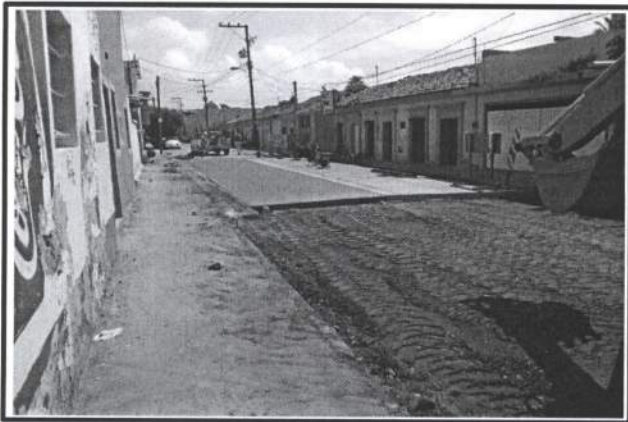
12.- Colocacion de Base para pavimento de 20 cm.

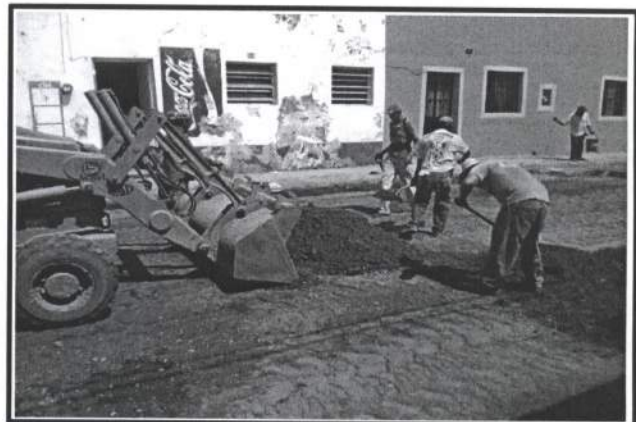
13.- Colocacion de Base para pavimento de 20 cm.
