INFORME DE SUPERVISION

Visita de inspección realizada el 23 Febrero 2016.

Contrato: IR-MMA-DOP-2015-005

PROYECTO:	DATOS GENERALES DE LA OBRA	
PAVIMENTACION DE CALLE AV. JABALIES, ENTRE CALLE ANTONIO PLAZA ATAYDE, EN ESTA CIUDAD.	Oficio de Aprobación:	249/2015 ago-15
	Oficio Ampliación:	
	Fondos:	OBRA PUBLICA DIRECTA 2015
	Importe Aprobado	\$906,301.63
	Importe Ejercido	\$310,124.34 (En proceso de pago)
	Contratista	CONSTRUCCION Y ARRENDAMIENTO DE MAQUINARIA DE SINALOA S.A DE C.V
Datos de la Visita:		Contraloría.
Visita Realizada el día 23 de Febrero del 2016		Contraloría: Ing. Jose Juan Tapia Lopez

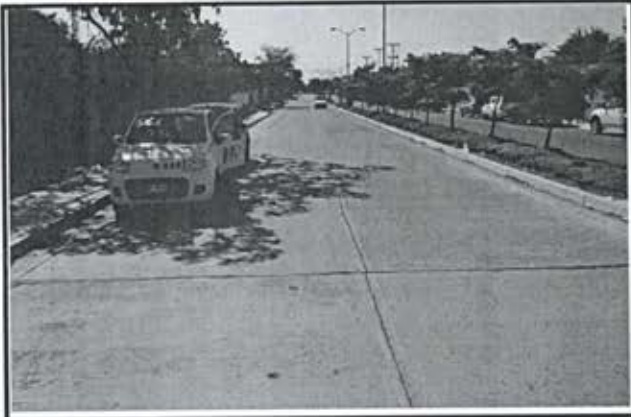
2.- Pavimento de concreto premezclado $f'c = 250$ kg/cm². Av. Jabalies

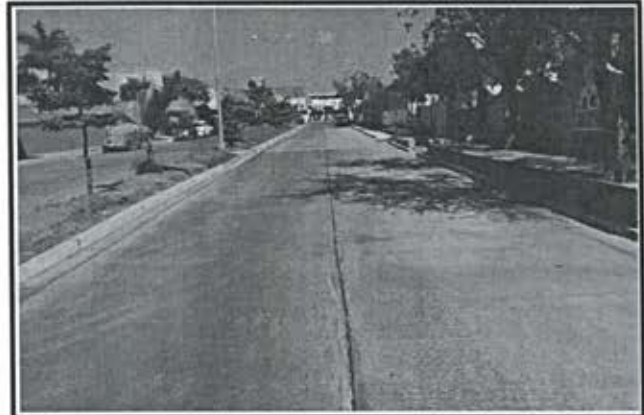
3.- Pavimento de concreto premezclado $f'c = 250$ kg/cm². Av. Jabalies.

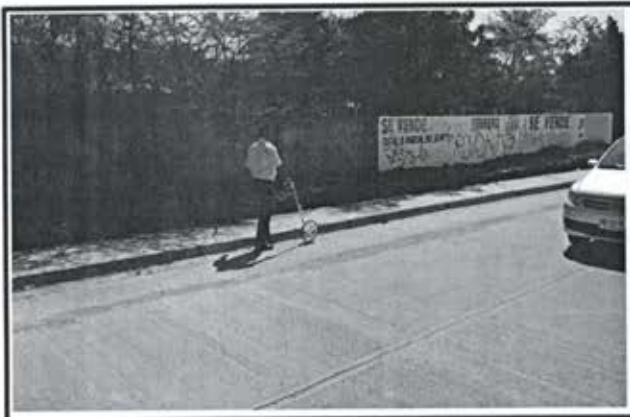
4.- Pavimento de concreto premezclado $f'c = 250$ kg/cm². Av. Jabalies (Medicion)

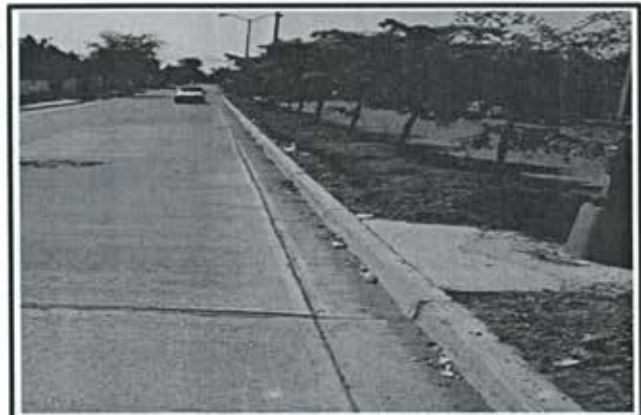
5.- Guarnicion Tipo L de 15x30x60 de concreto Premezclado $f'c = 200$ kg/cm².

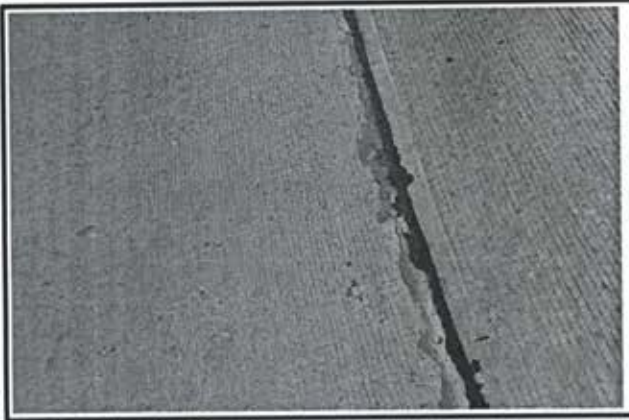
6.- Junta constructiva en pavimento.

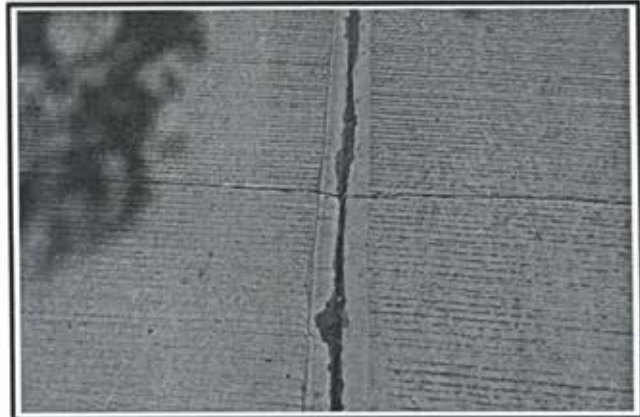
7.- Calafateo de losa y junta de pvc.

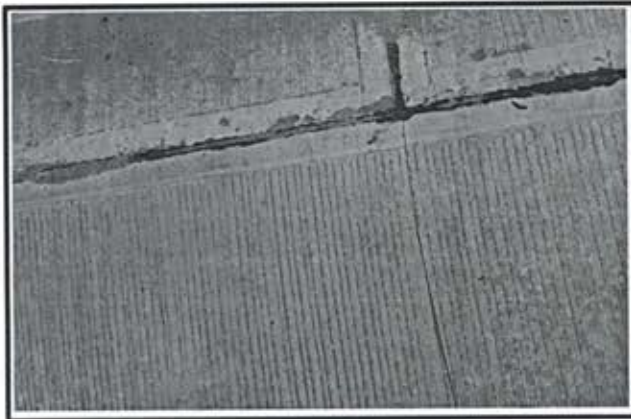
8.- Calafateo de Losa y guarniciones.

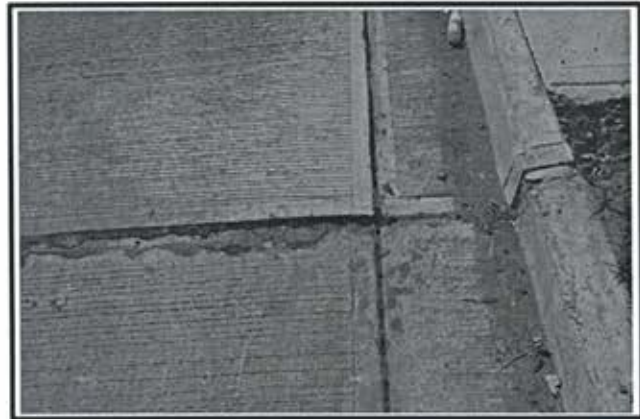
9.- Calafateo de Losa y guarniciones.

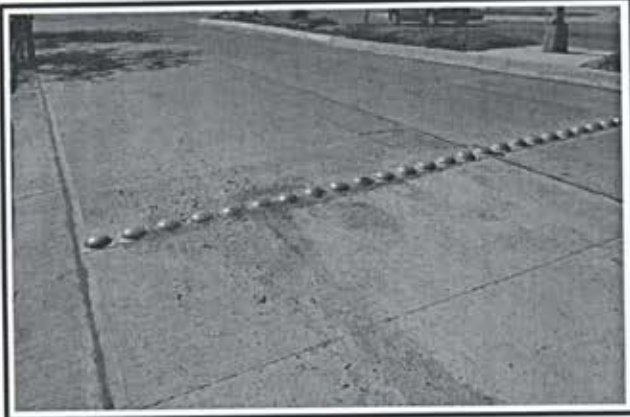
10.- Tope en Av. Jabalies (tope de bolla metalica)

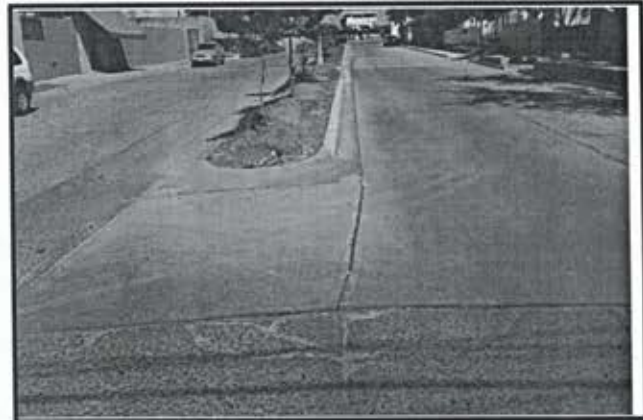
11.- Pavimento de concreto premezclado f'c= 250 kg/cm2. Av. Jabalies esquina con calle, Antonio Plaza Ataide.

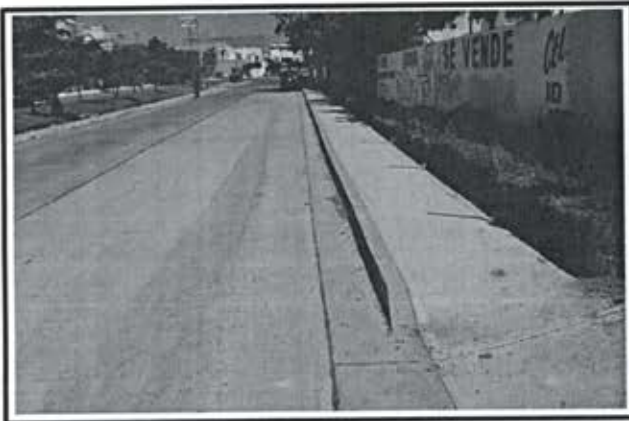
12.- Banqueta de concreto premezclado f'c= 200 kg/cm2. Av. Jabalies

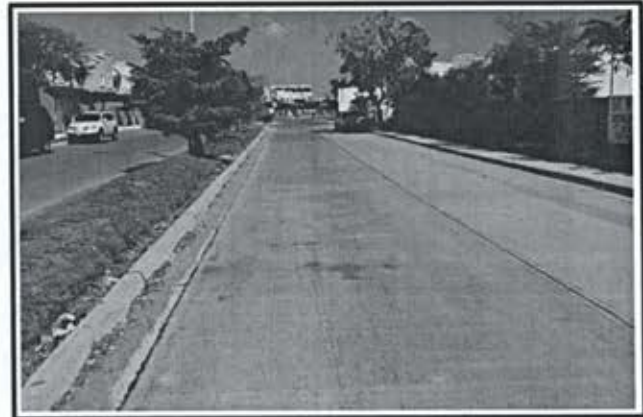
13.- Pavimento de concreto premezclado f'c= 250 kg/cm2. Av. Jabalies

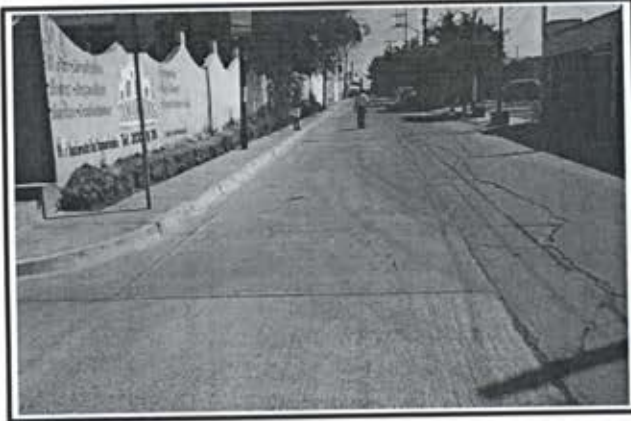
14.- Pavimento de concreto premezclado $f'c = 250$ kg/cm². Av. Jabalies

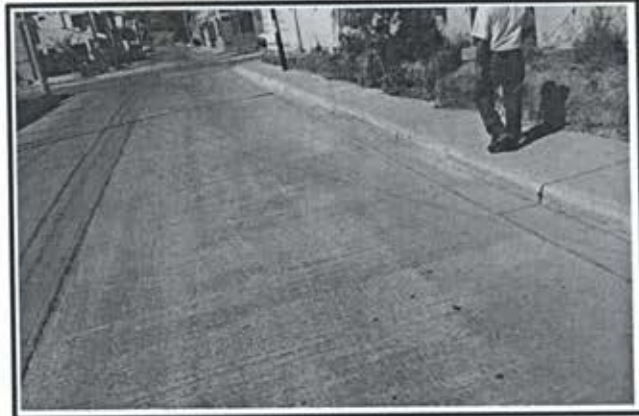
15.- Pavimento de concreto premezclado $f'c = 250$ kg/cm². Av. Jabalies

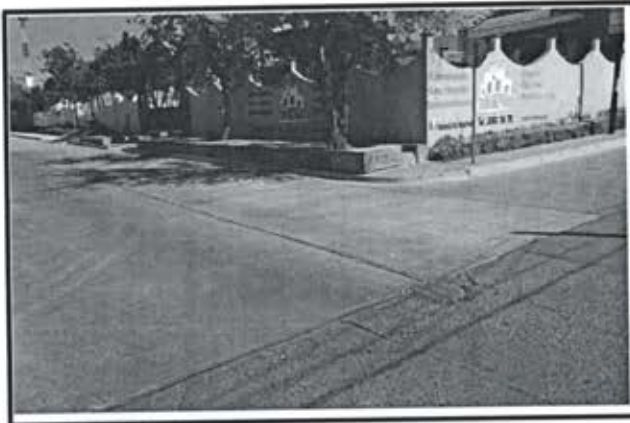
16.- Pavimento de concreto premezclado $f'c = 250$ kg/cm². Av. Jabalies

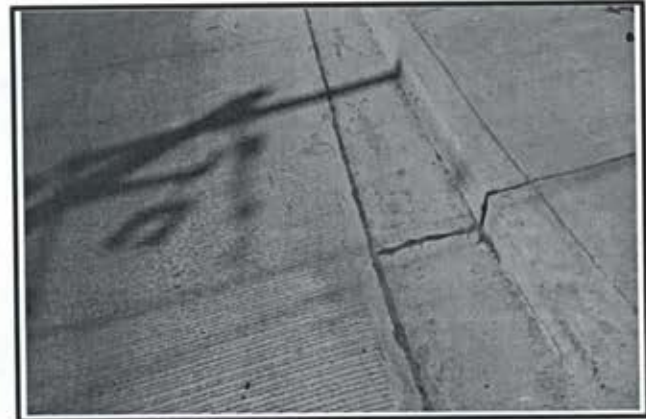
17.- Pavimento de concreto premezclado $f'c = 250$ kg/cm². Av. Jabalies (Calafateo)
