INFORME DE SUPERVISION

Visita de inspección realizada el 23 Febrero 2016.

PROYECTO:	DATOS GENERALES DE LA OBRA	
PAVIMENTACION DE CALLEJON HIDALGO, ENTRE EMILIANO BARRAGAN Y TOPE DE CALLE GABRIEL LEYVA EN ESTA CIUDAD.	Oficio de Aprobación:	235/2015
	Oficio Ampliación:	
	Fondos:	OBRA PUBLICA DIRECTA 2015
	Importe Aprobado	\$563,674.90
	Importe Ejercido	\$563,674.90
Contratista	CONST. Y URB. JAPAVAL S.A DE C.V

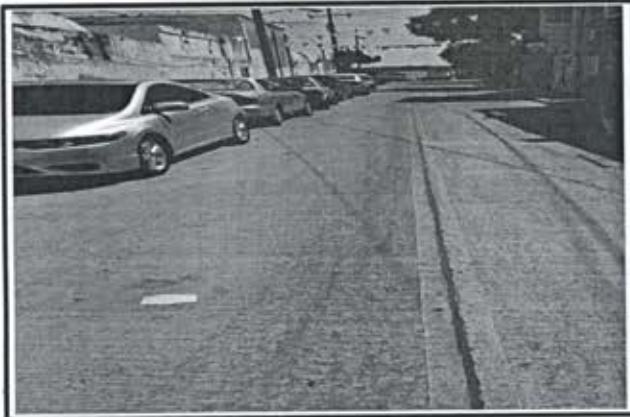
2.- Pavimento de concreto premezclado $f'c = 250$ kg/cm².

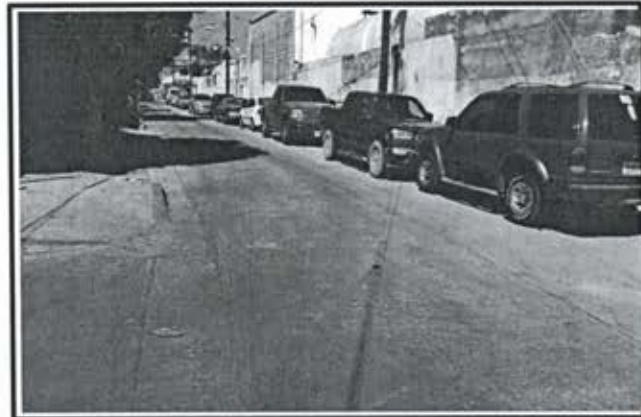
3.- Pavimento de concreto premezclado $f'c = 250$ kg/cm².

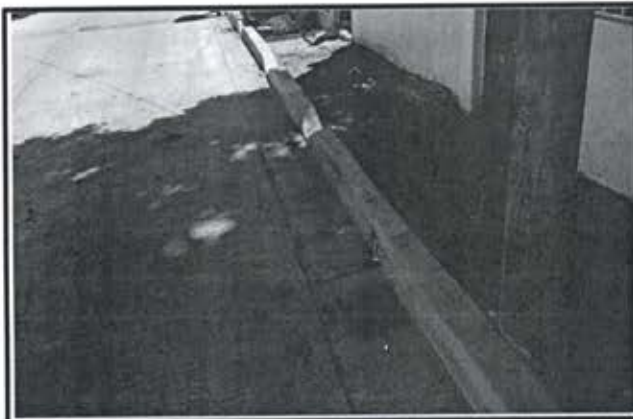
4.- Guarnicion Tipo L de 15x30x60 de concreto Premezclado $f'c = 200$ kg/cm².

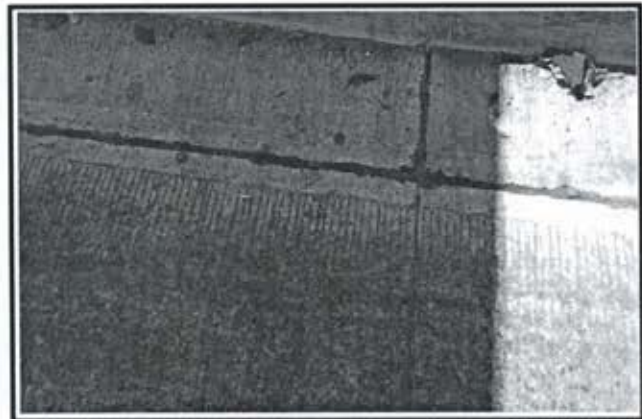
5.- Calafateo de Guarniciones.

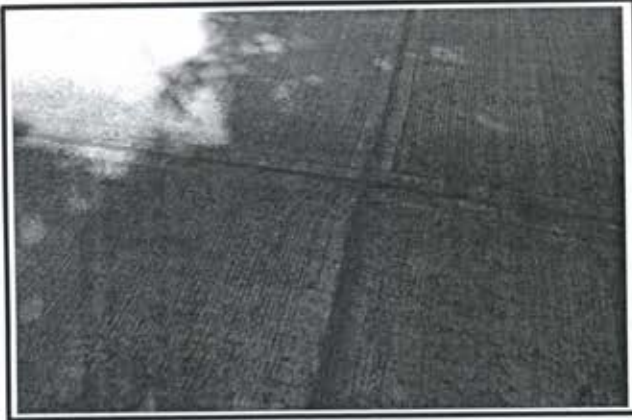
6.- Junta constructiva en pavimento.

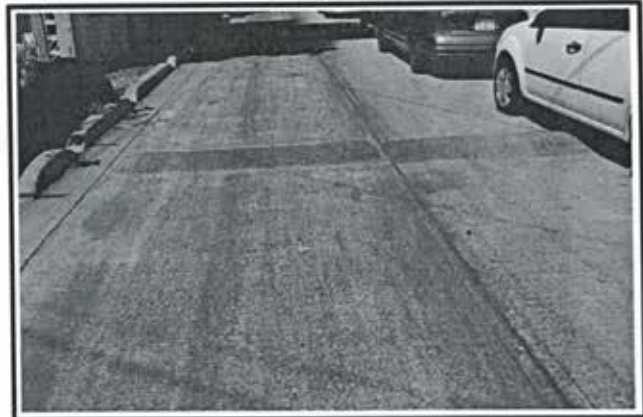
7.- Pavimento de concreto premezclado $f'c = 250$

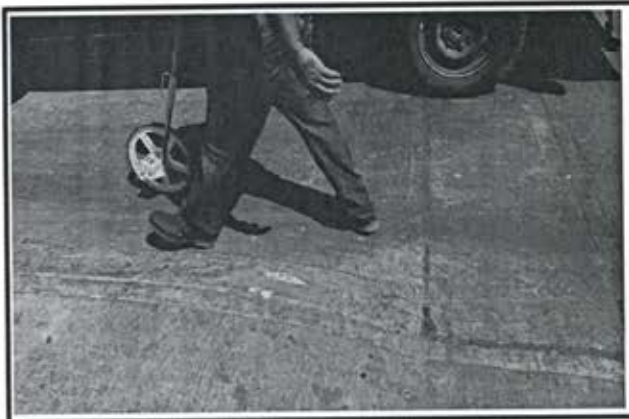
8.- Medicion del pavimento en callejon Hidalgo.
