INFORME DE SUPERVISION

De acuerdo al programa de **supervisiones a obra pública** que esta **Contraloría Municipal** realiza, a obras ejecutadas con los recursos provenientes de ingresos municipales (recursos propios), así como los provenientes de recursos federales, estatales y otros, se superviso la obra **Techumbre metálica y reposición de gradas de beisbol en la comunidad Siqueros.**, Correspondiente al "Programa FAISM 2015, de lo cual informo los resultados obtenidos en la visita.

PROYECTO:	DATOS GENERALES DE LA OBRA	
Techumbre metalica y reposicion de gradas de beisbol en la comunidad Siqueros	Oficio de Aprobación:	135/2015
	Oficio Ampliacion:	
	Fondos:	FAISM 2015
	Importe Aprobado	\$394,109.63
	Importe Ejercido	\$394,109.63
	Contratista	CONSTRUCTORA MABREN S.A DE C.V

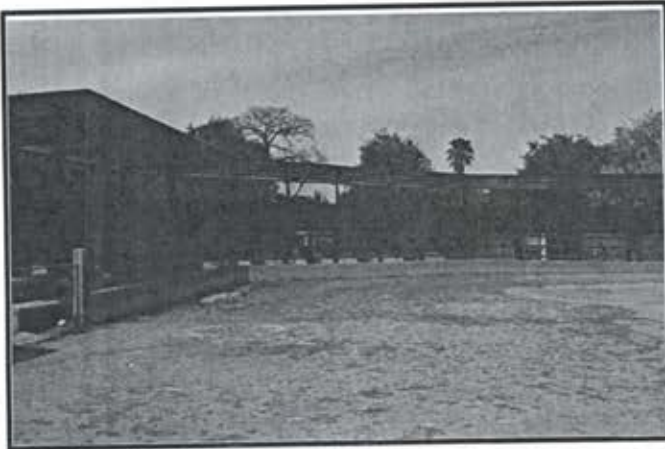
2.- Techumbre metalica Estadio de Beisbol
Comunidad Siqueros.

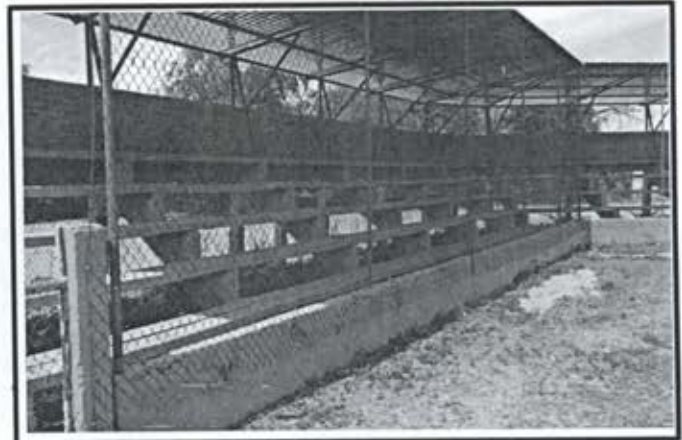
3.- Techumbre metalica Estadio de Beisbol
Comunidad Siqueros.

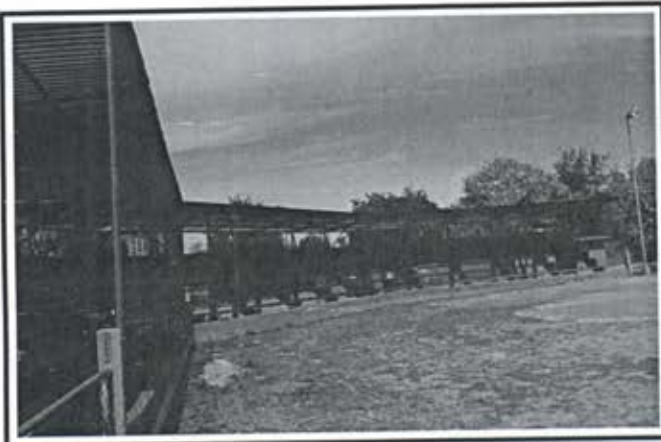
4.- Techumbre metalica Estadio de Beisbol
Comunidad Siqueros.

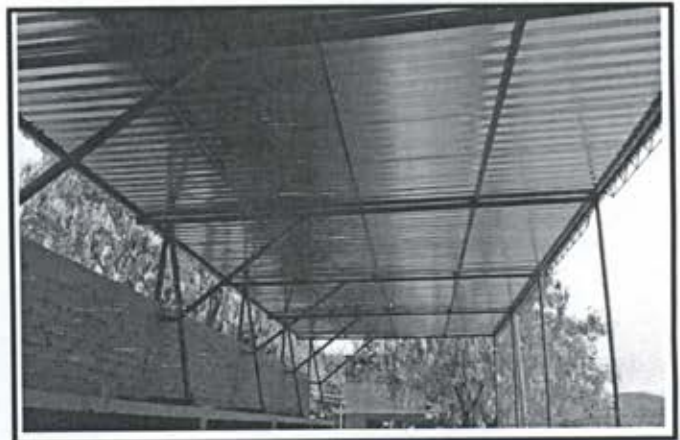
5.- Techumbre metalica Estadio de Beisbol
Comunidad Siqueros.

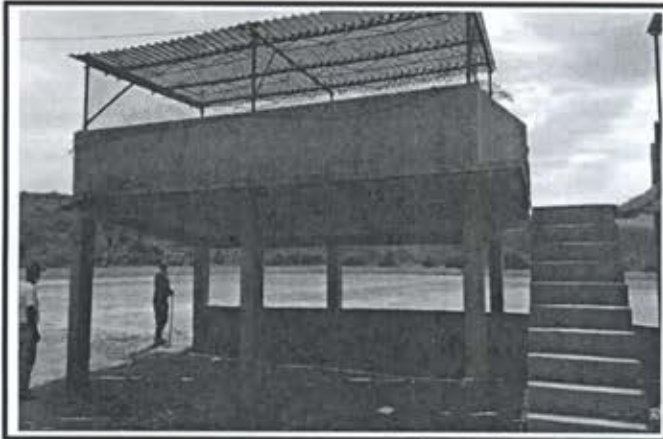
6.- Techumbre metalica Estadio de Beisbol
Comunidad Siqueros.

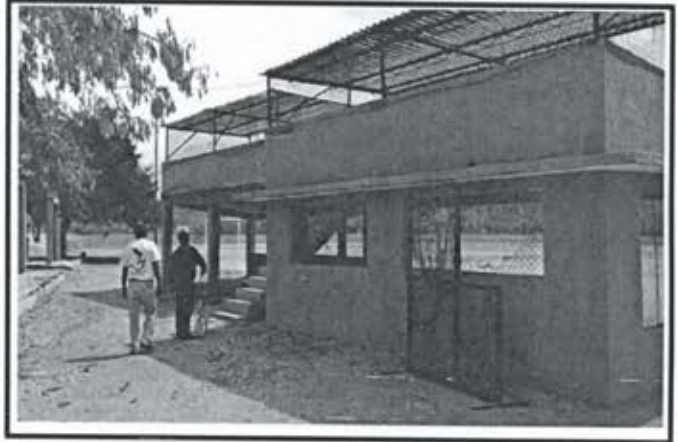
7.- Techumbre metalica Estadio de Beisbol

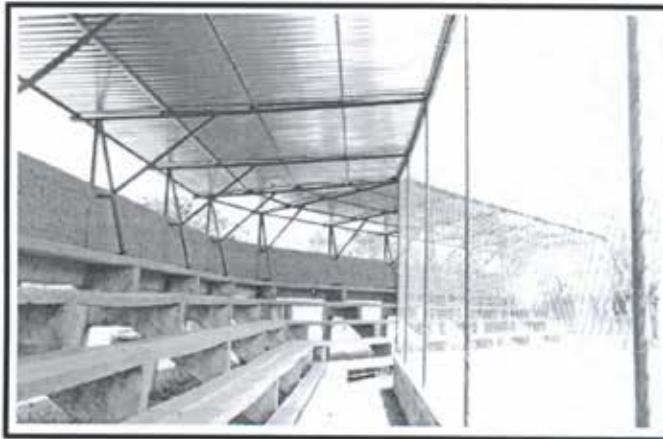
8.- Techumbre metalica Estadio de Beisbol
Comunidad Siqueros.

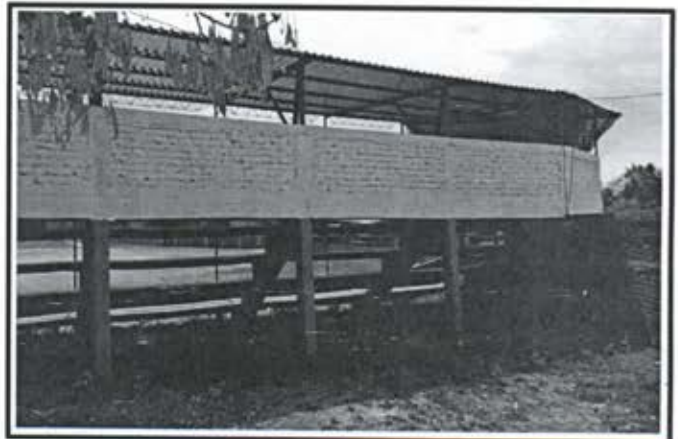
9.- Techumbre metalica Estadio de Beisbol
Comunidad Siqueros.
