GOBIERNO MUNICIPAL DE MAZATLÁN

Contraloría Municipal

Obra: **Pavimentación Calle Atardecer entre Relámpago y Nube, col. Villas del Sol.**

REPORTE DE VISITA A OBRAS PUBLICAS

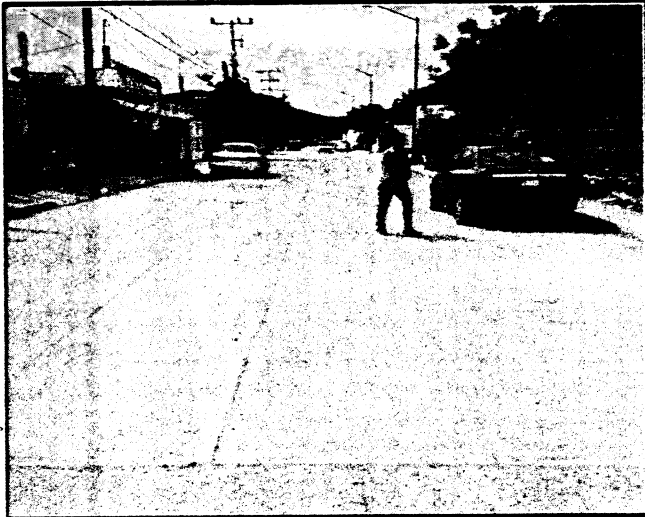
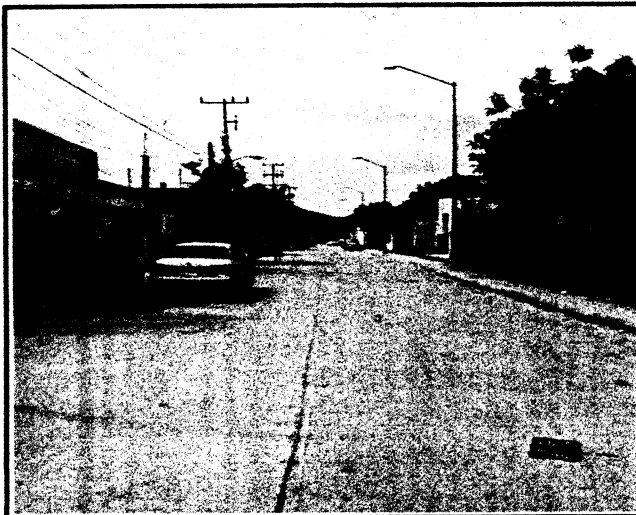
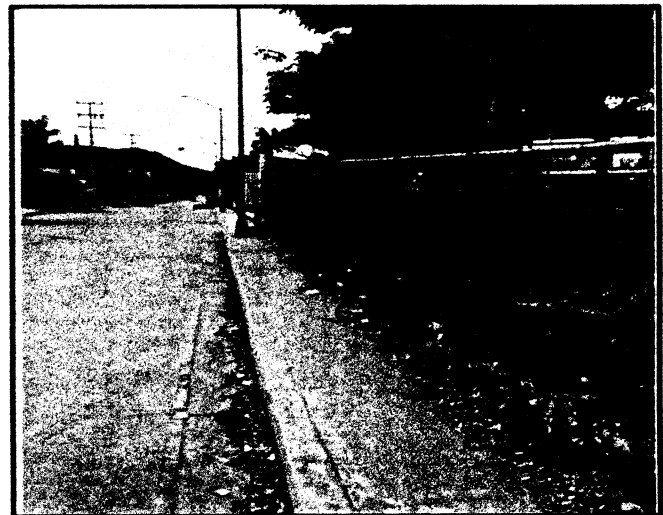
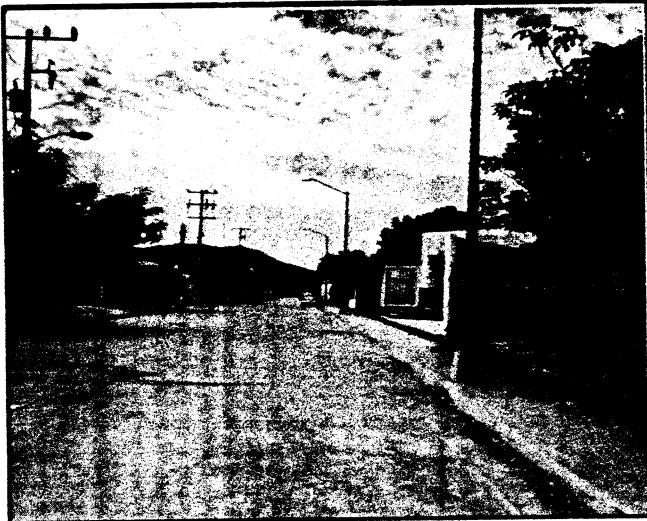
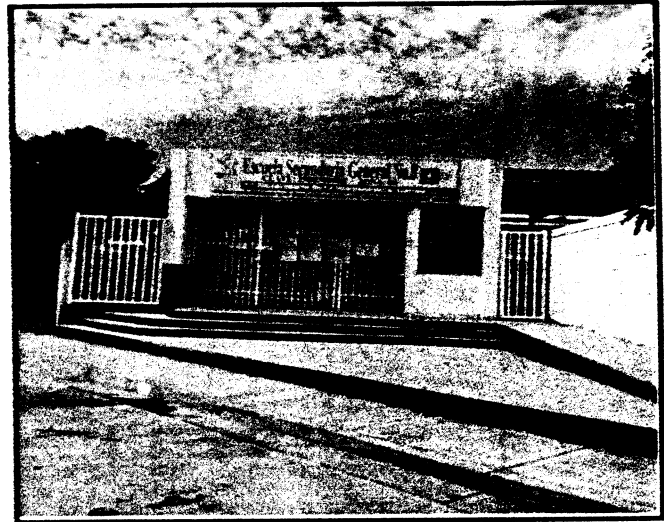
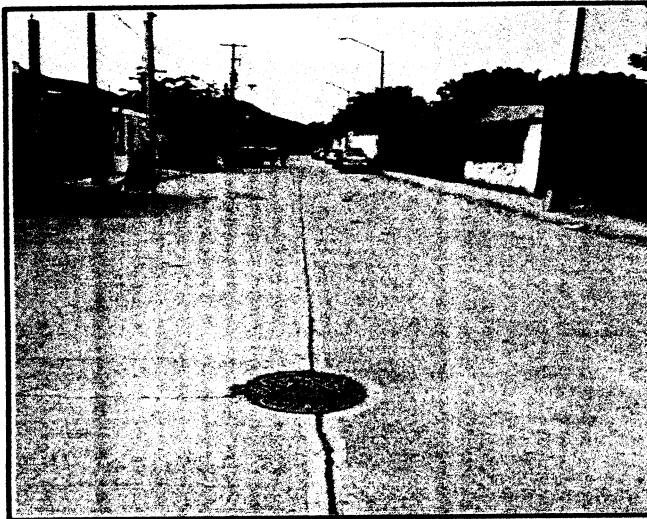
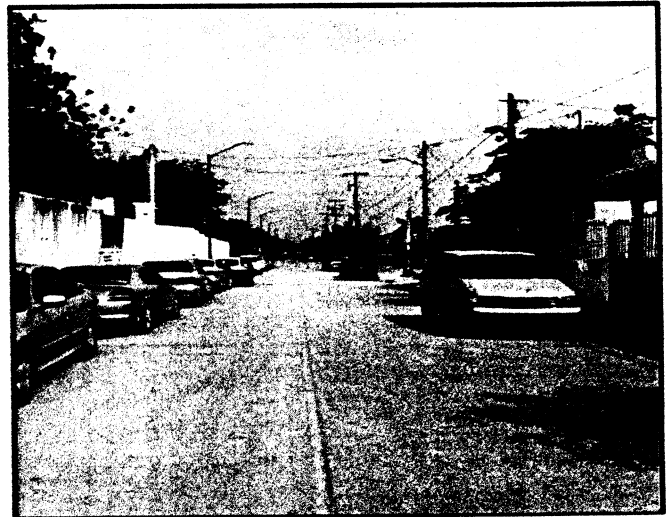
Foto 2. Pavimentación de calle Atardecer entre calle Relámpago y calle Nube, col. Villas del Sol.

Foto 3 . Pavimentación de calle Atardecer entre calle Relámpago y calle Nube, col. Villas del Sol.

Foto 4. Pavimentación de calle Atardecer entre calle Relámpago y calle Nube, col. Villas del Sol.

Foto 5. Pavimentación de calle Atardecer entre calle Relámpago y calle Nube, col. Villas del Sol.

Foto 6. Pavimentación de calle Atardecer entre calle Relámpago y calle Nube, col. Villas del Sol.

Foto 7. Pavimentación de calle Atardecer entre calle Relámpago y calle Nube, col. Villas del Sol.

Foto 8. Pavimentación de calle Atardecer entre calle Relámpago y calle Nube, col. Villas del Sol.

Foto 9. Pavimentación de calle Atardecer entre calle Relámpago y calle Nube, col. Villas del Sol.
