De acuerdo al Plan Anual de Trabajo 2016 que se anexa al oficio CM.0066/2016 de fecha 15 de enero de 2016., se programaron **supervisiones a obra pública**, que esta **Contraloría Municipal** realiza, a obras ejecutadas con recursos propios, así como los provenientes de recursos federales, estatales y otros., se revisó expediente técnico **correspondiente al año 2015.**

Visita de inspección realizada el día 19 de febrero del 2016.

Obra: **Pavimentación Rio Presidio entre Rio Tamazula y Av. Lola Beltrán, col. Palos Prietos.**

CONTRATISTA: CONSTRUCCION Y VIVIENDA ANAHUAC S.A de C.V

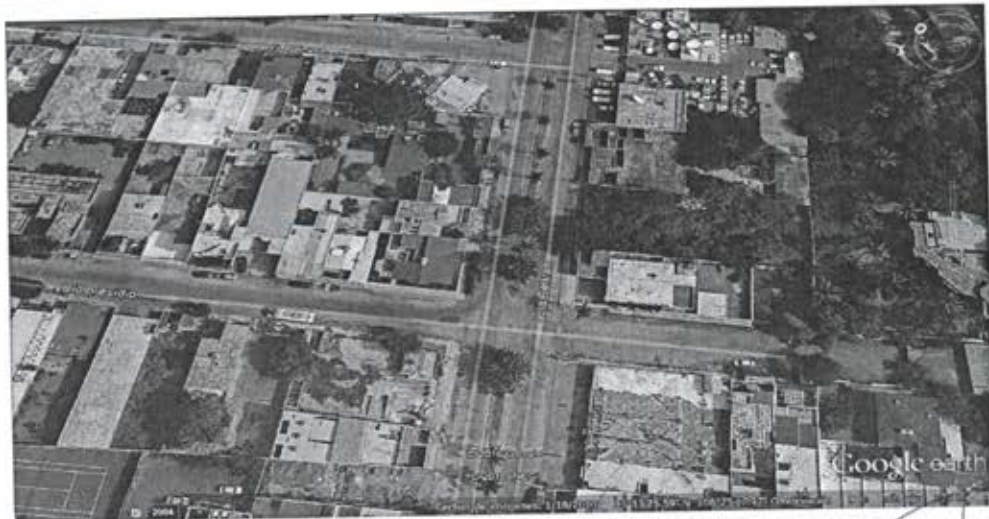
<p>Foto 1. Localización de calle Rio Presidio entre Av. Lola Beltran y cierre de calle</p>

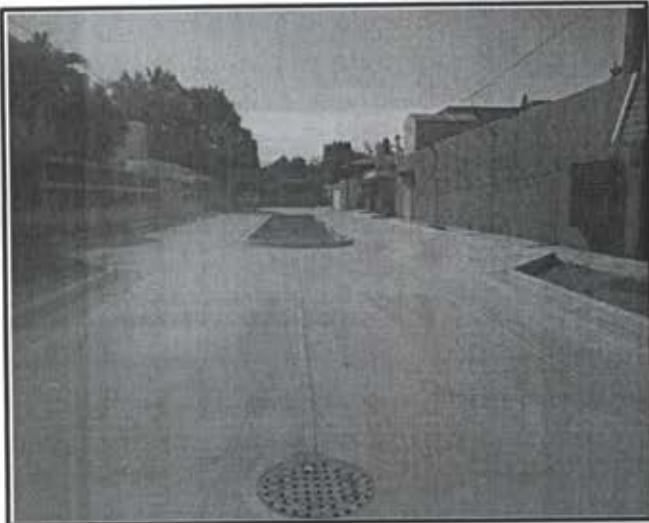
Foto 2. Pavimento de calle Rio Presidio

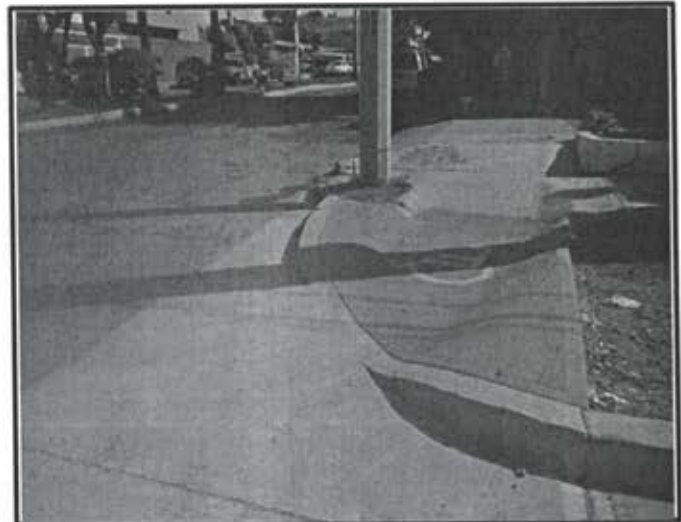
Foto 3. Rampa esquina con Av. Lola Beltran

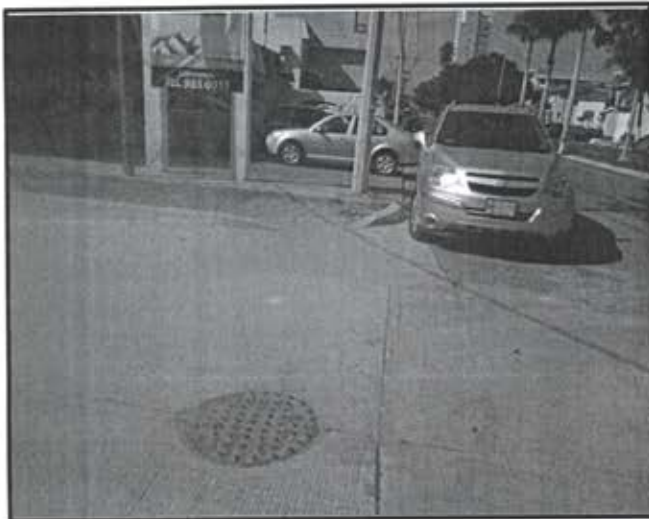
Foto 4. Esquina con av. Lola Beltran

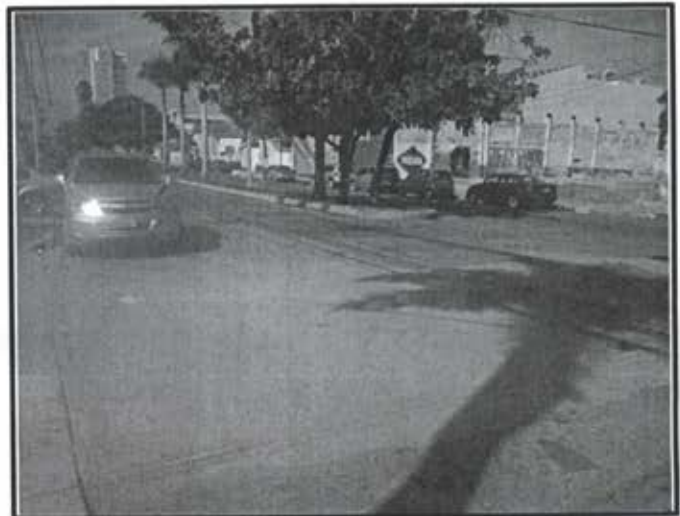
Foto 5. Reposicion de pavimento en av. Lola Beltran

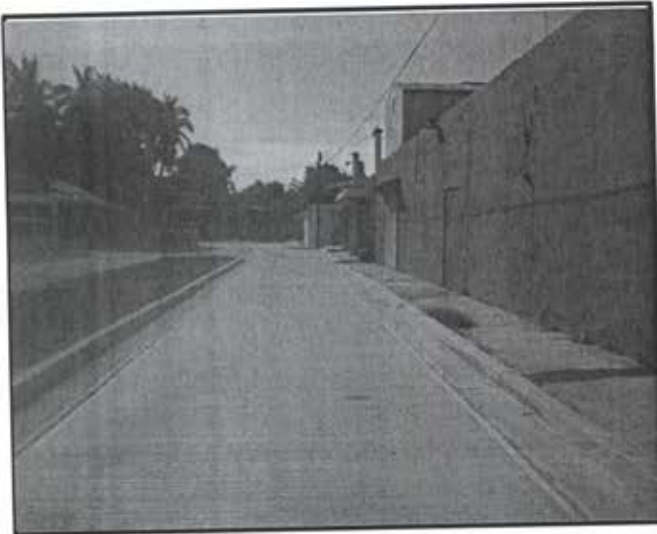
Foto 6. Pavimento de calle Rio Presidio

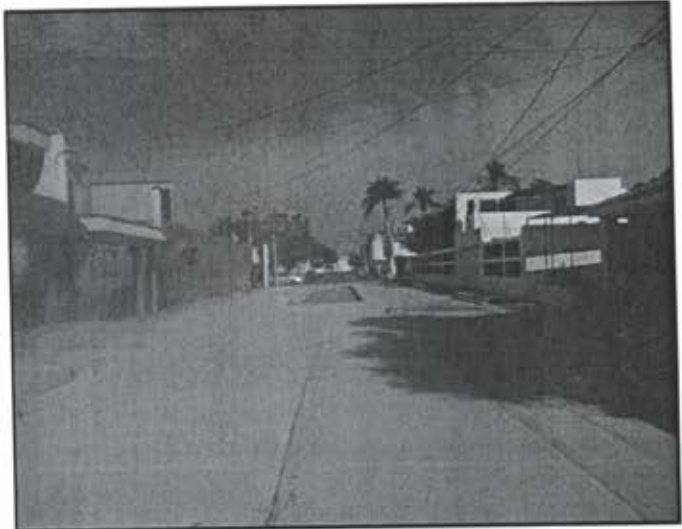
Foto 7. Pavimento de calle Rio Presidio

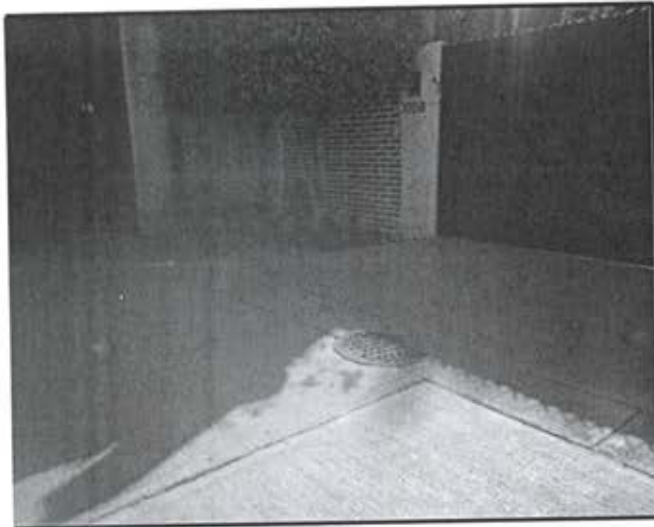
Foto 8. Final del tramo (cerrada)

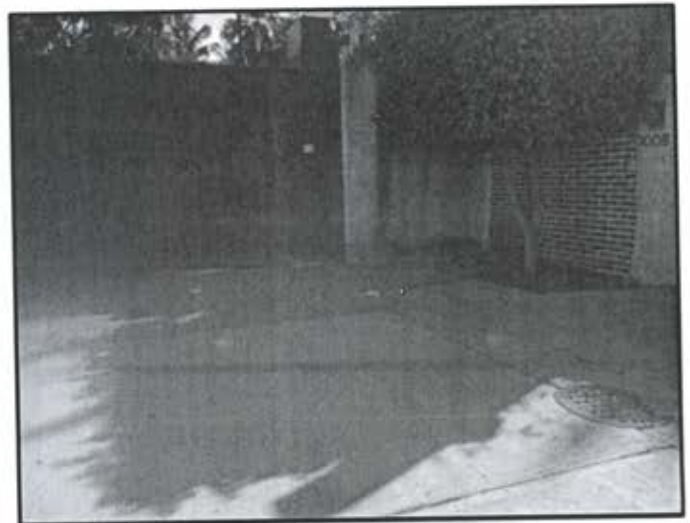
Foto 9. Final del tramo (cerrada)

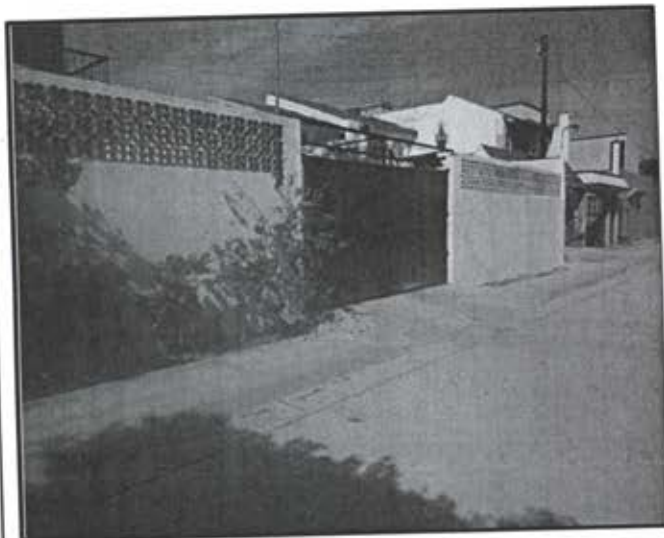
Foto 10. Pavimento de calle Rio Presidio

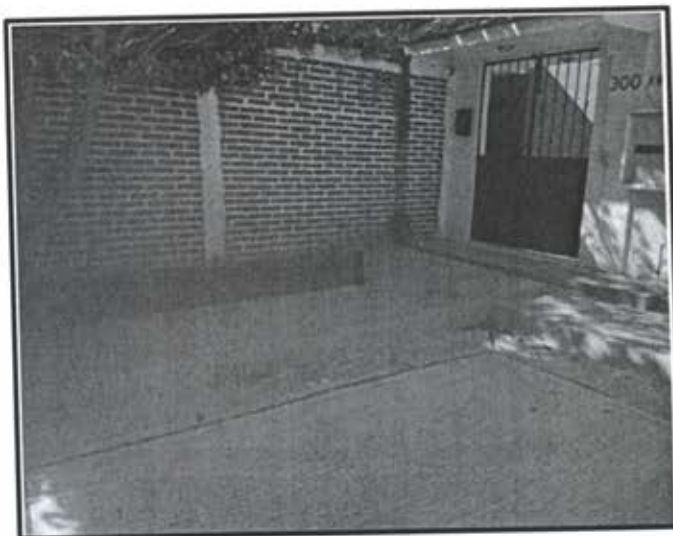
Foto 11. Final de la calle

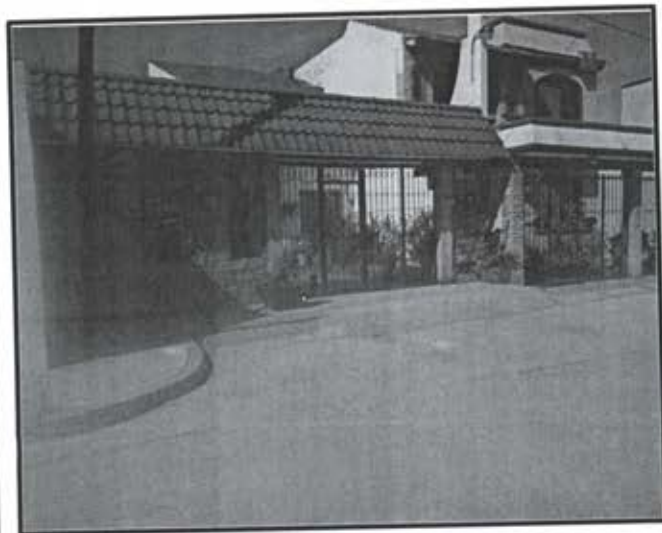
Foto 12. Pavimento de calle Rio Presidio

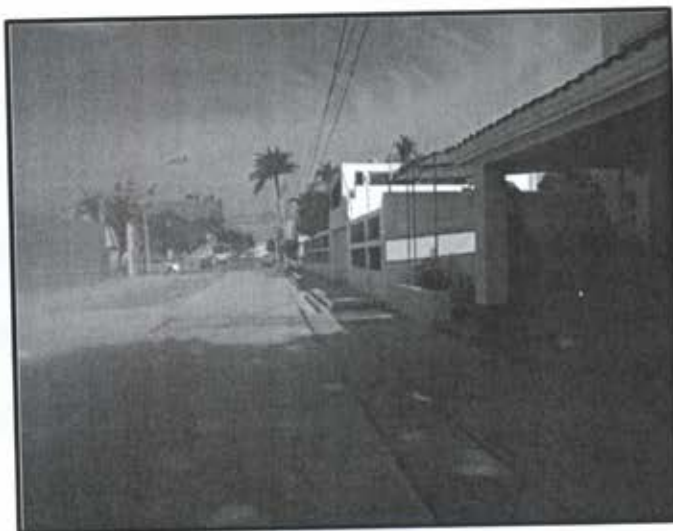
Foto 13. Pavimento de calle Rio Presidio

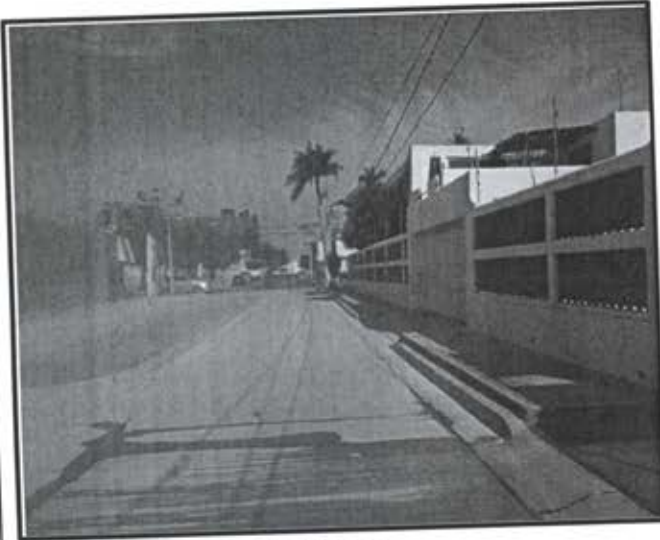
Foto 14. Pavimento de calle Rio Presidio

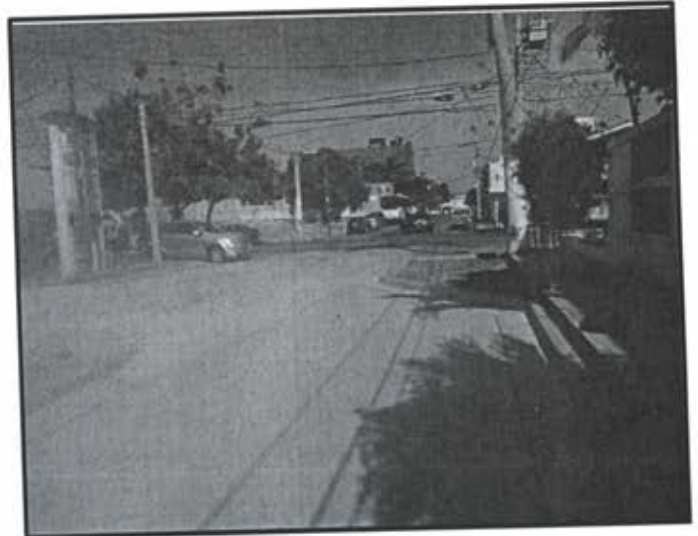
Foto 15. Pavimento de calle Rio Presidio

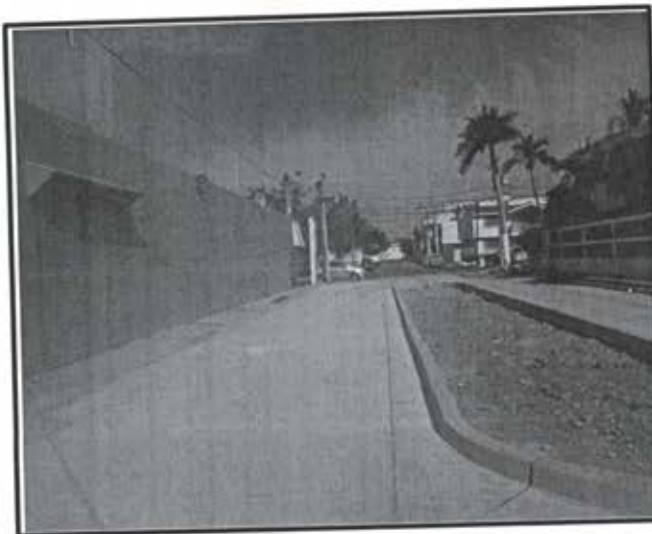
Foto 16. Pavimento de calle Rio Presidio

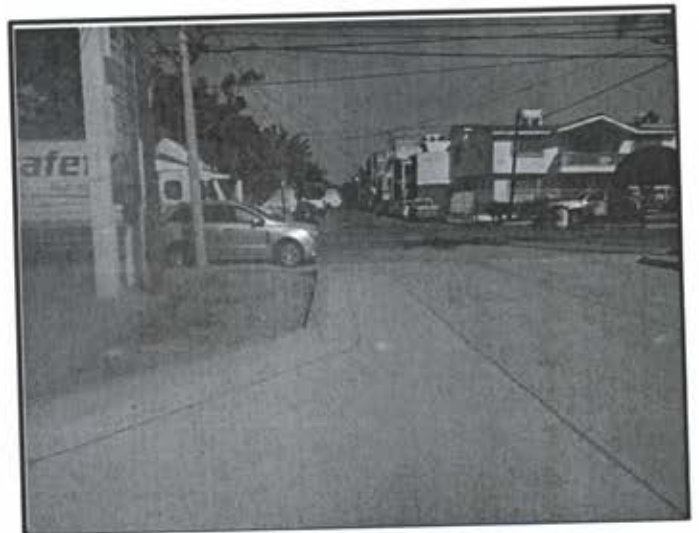
Foto 17. Pavimento de calle Rio Presidio
