Contraloría Municipal

Visita de inspección realizada el día 27 de enero del 2016.

Obra: Pavimentación de calle Álvaro Obregón entre calle Felipe Ángeles y Toledo Corro, col. Salvador Allende.

CEDULA DE VISITA DE OBRA

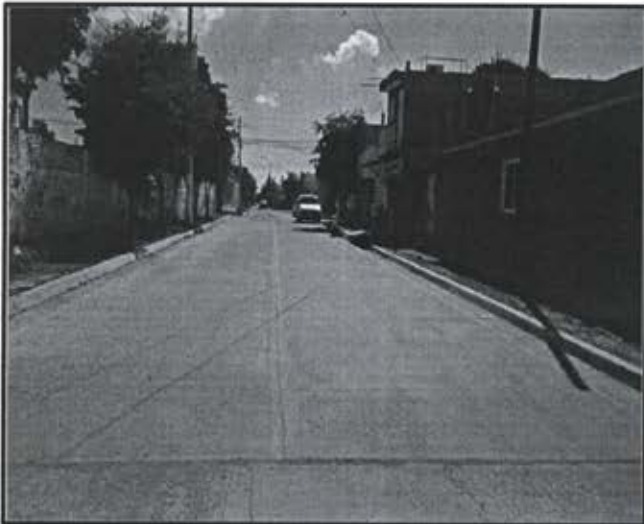
Foto 2. Pavimento de calle Alvaro Obregon vista desde cruce con calle Felipe Angeles.

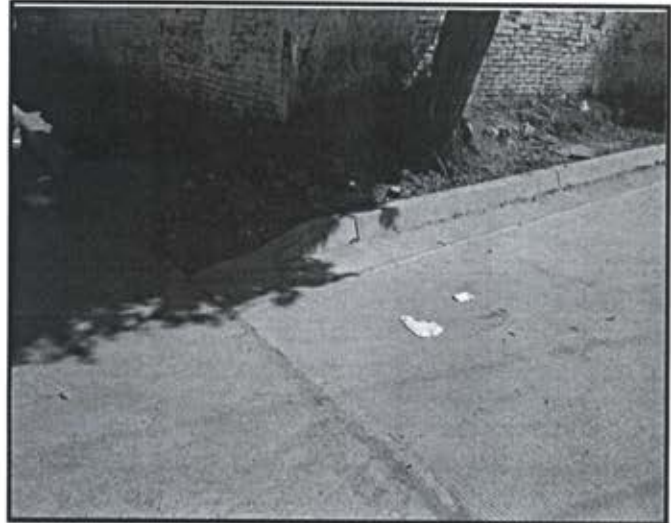
Foto 3. Pavimento calle 5 de Febrero esquina izquierda cruce c. Felipe Angeles.

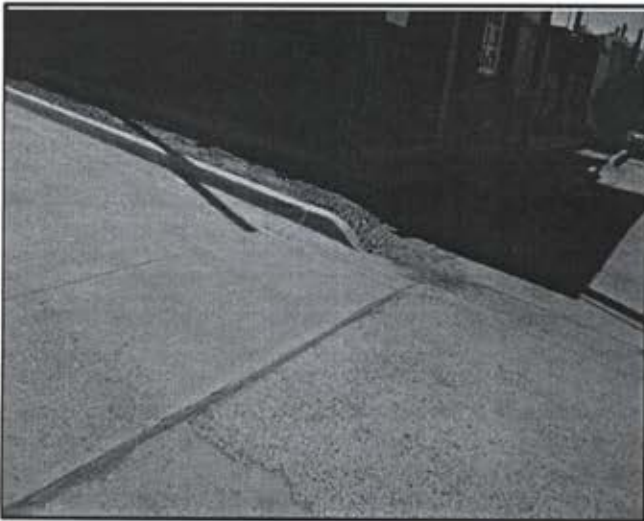
Foto 4. Pavimento calle Alvaro Obregon esquina derecha con cruce calle Felipe Angeles

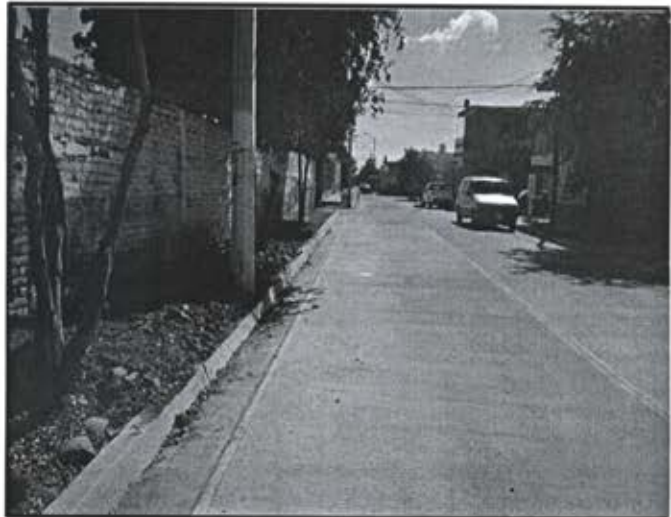
Foto 5. Pavimento de calle Alvaro obregon tramo Felipe angeles y Vicente Lombardo Toledano.

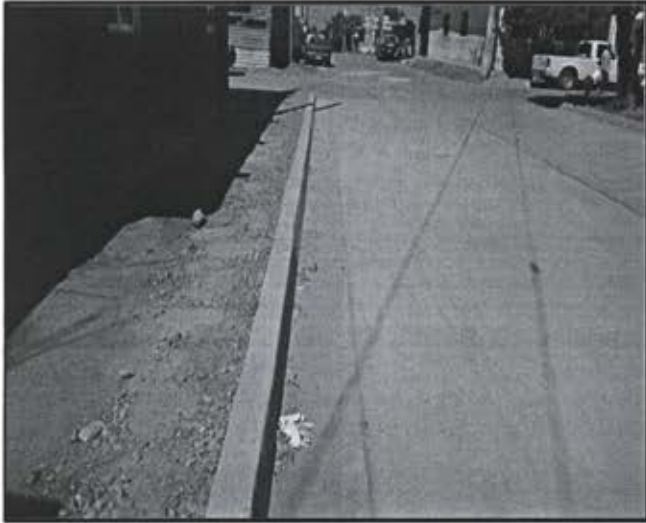
Foto 6. Pavimento de calle Alvaro obregon tramo Felipe angeles y Vicente Lombardo Toledano.

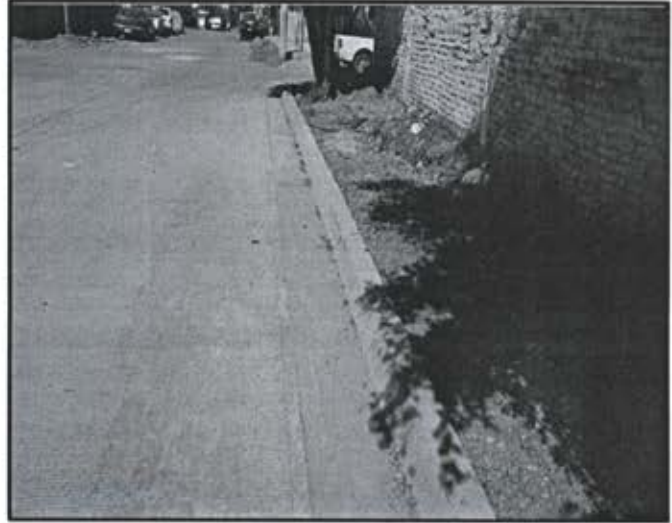
Foto 7. Pavimento de calle Alvaro obregon tramo Felipe angeles y Vicente Lombardo Toledano.

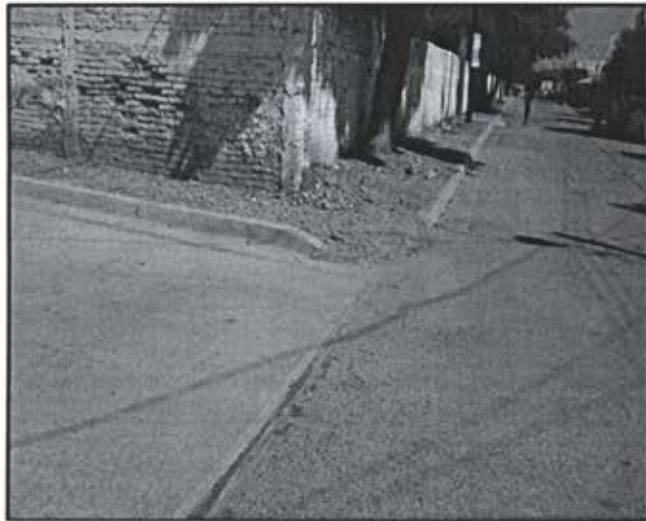
Foto 8. Pavimento calle Alvaro Obregon esquina izquierda, cruce calle Vicente Lombardo Toledano

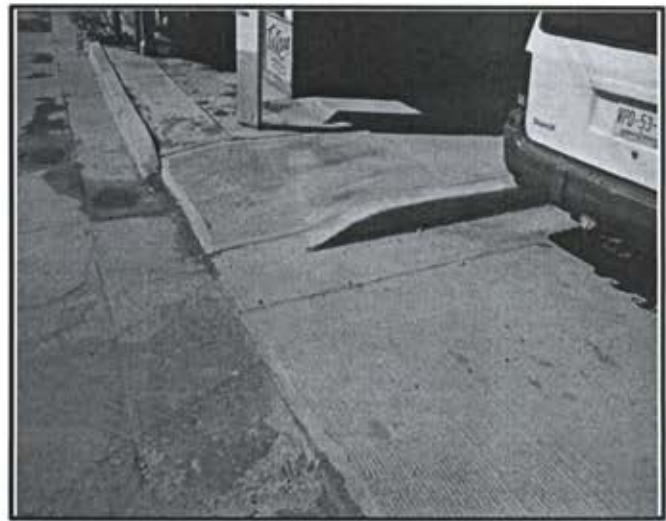
Foto 9. Pavimento calle Alvaro Obregon esquina derecha, cruce calle Vicente Lombardo Toledano

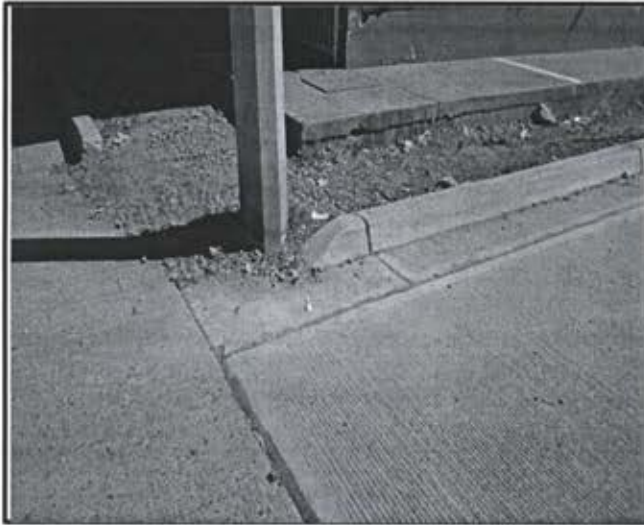
Foto 10. Esquina Izquierda cruce calle vicente Lombardo Toledano.

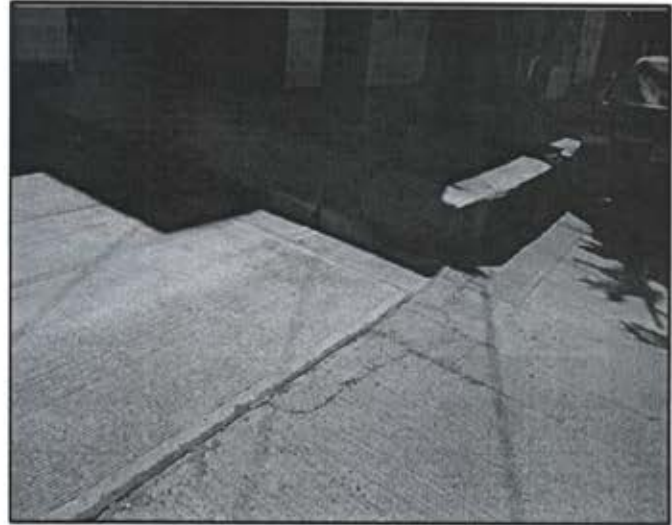
Foto 11. Esquina derecha cruce calle vicente Lombardo Toledano.

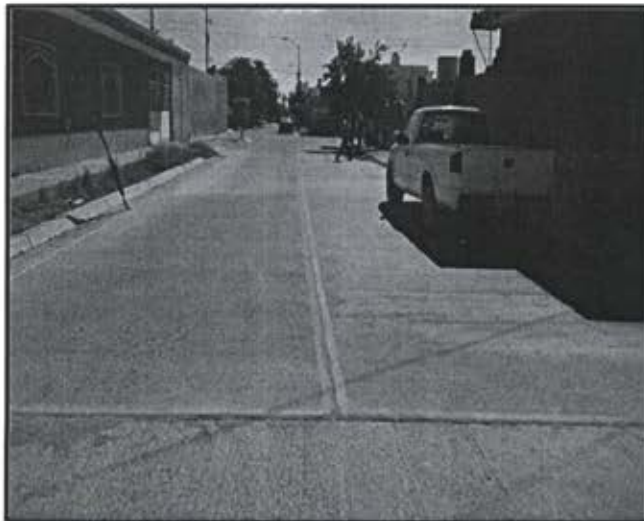
Foto 12. Pavimento Calle Alvaro Obregon cruce Vicente Lombardo Toledano.

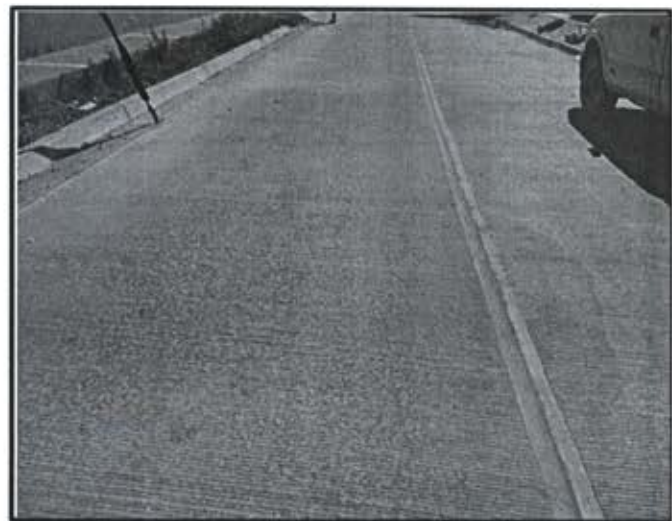
Foto 13. Pavimento Calle Alvaro Obregon Tramo Vicente Lombardo Toledano y Toledo Corro.

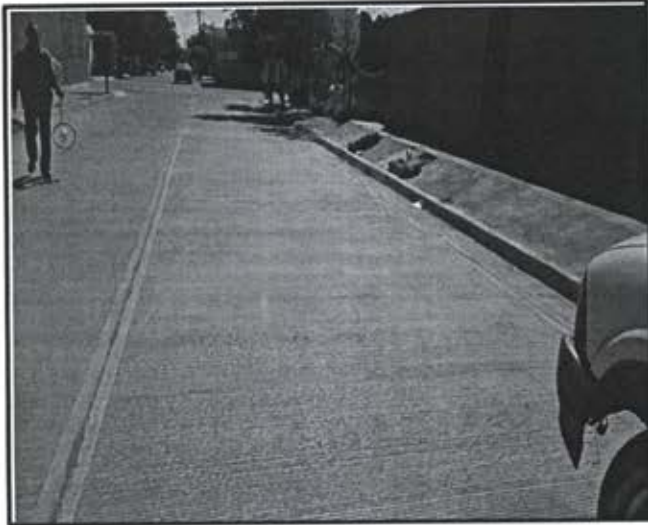
Foto 14. Pavimento Calle Alvaro Obregon Tramo Toledo Corro y Vicente Lombardo Toledano.

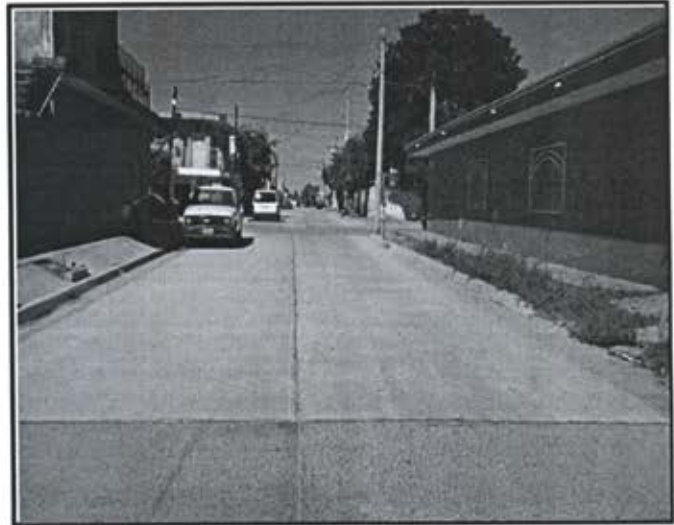
Foto 15. Pavimento Calle Alvaro Obregon Tramo Toledo Corro y Vicente Lombardo Toledano.

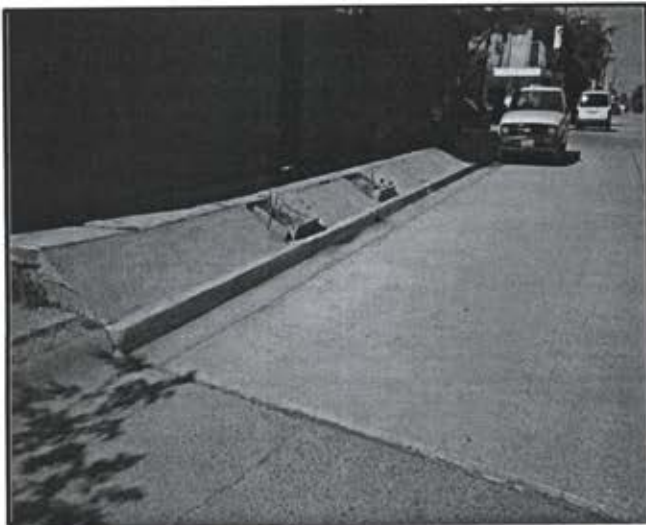
Foto 16. Pavimento calle Alvaro Obregon esquina derecha casi esquina con calle Lombardo Toledano.

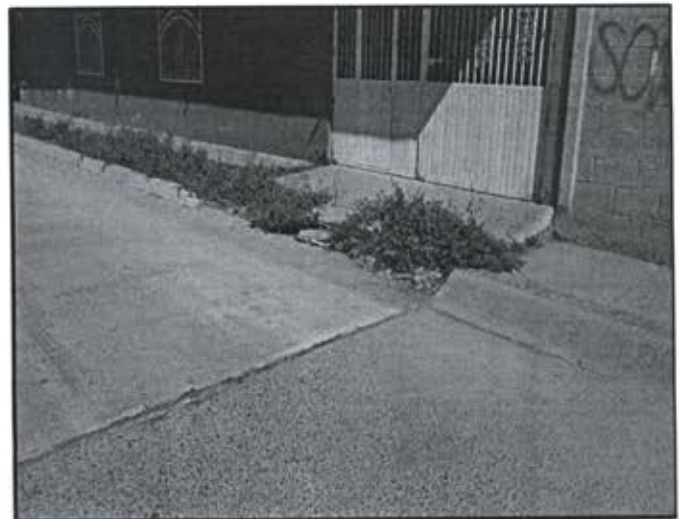
Foto 17. Pavimento calle Alvaro Obregon esquina izquierda casi esquina con calle Lombardo Toledano.
