Visita de inspección realizada el día 27 de Septiembre del 2016.

Obra: **Techumbre en Escuela Primaria Felipe Carrillo Puerto.**

**DEPARTAMENTO DE CONTROL Y SUPERVISION DE OBRA PUBLICA**  
**CEDULA DE VISITA DE OBRA**

PROYECTO:	DATOS GENERALES DE LA OBRA	
TECHUMBRE DE 18.00 X 24.00 MTS. CON IPR DE 6 1/2" EN ESCUELA PRIMARIA FELIPE CARRILLO PUERTO, COL. FEDERICO VELARDE	Oficio de Aprobación:	194/2015 10/07/2015
	Oficio de corrección:	
	Fondos:	PROGRAMA PARA EL DESARROLLO DE ZONAS PRIORITARIAS 2015
	Importe Aprobado	\$664,580.96
	Importe Ejercido	\$449,339.74
Contrato de Obra # :	MM-DOP-040/2015	
Monto contratado:	\$664,580.96

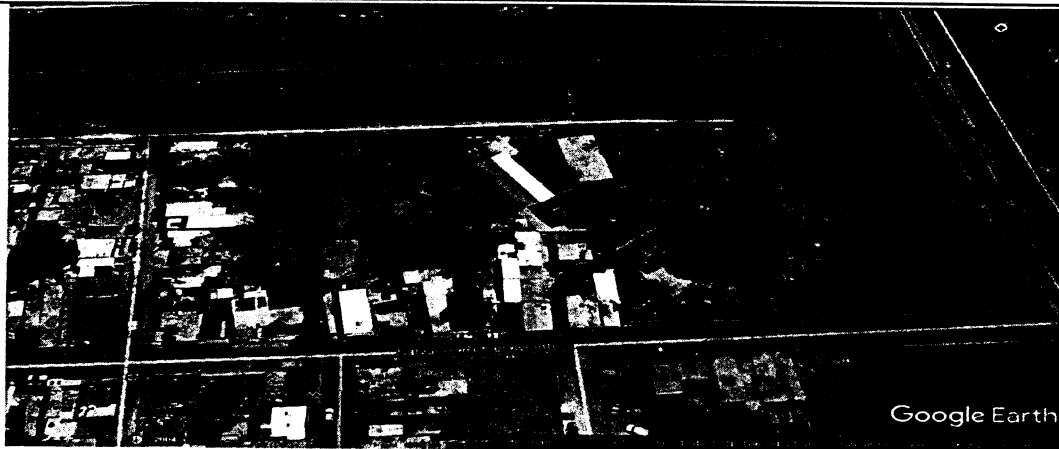
Foto 1. Localización de Techumbre en Esc. Prim. Felipe Carrillo Puerto , col. Lico Velarde

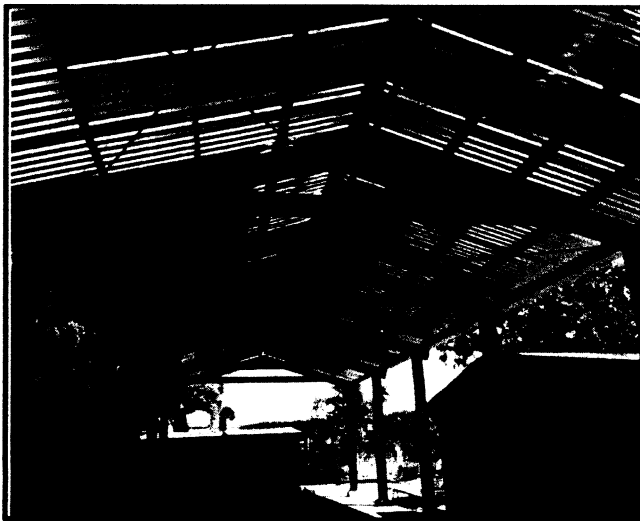
Foto 4. Techumbre en Esc. Prim. Felipe Carrillo Puerto , col. Lico Velarde

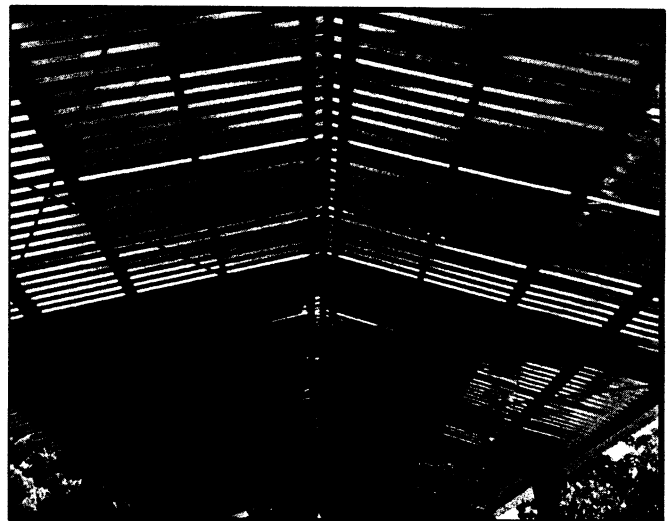
Foto 5. Techumbre en Esc. Prim. Felipe Carrillo Puerto , col. Lico Velarde

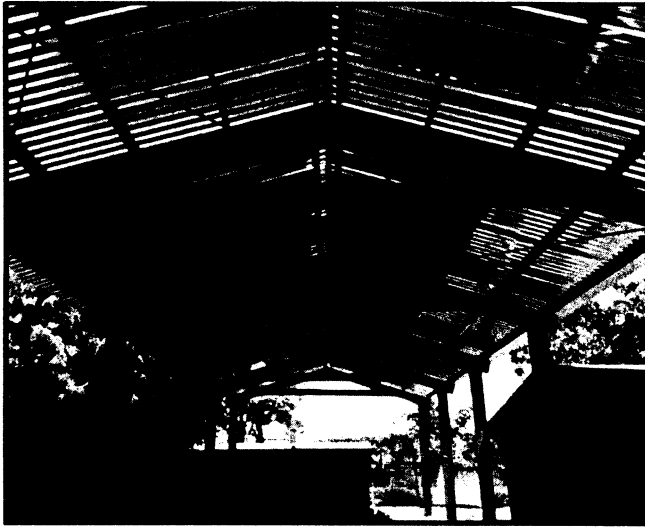
Foto 6. Techumbre en Esc. Prim. Felipe Carrillo Puerto , col. Lico Velarde

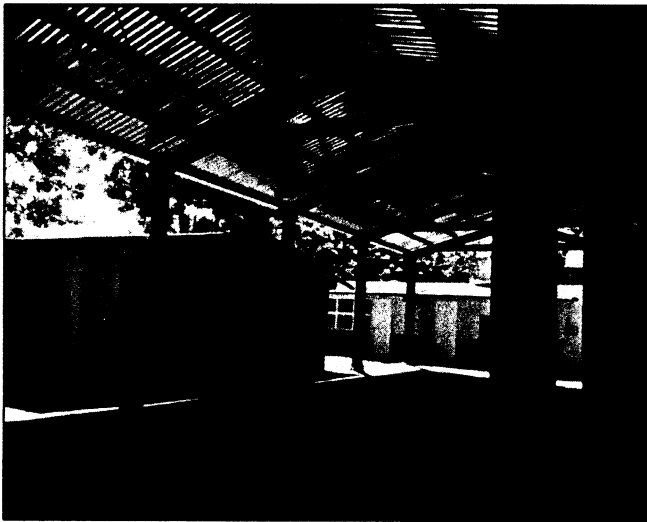
Foto 12. Techumbre en Esc. Prim. Felipe Carrillo Puerto , col. Lico Velarde
