Visita de inspección realizada el día 27 de abril del 2016.

Obra: Techumbre en escuela secundaria federal 3 Genaro Estrada col. Francisco villa.

CONTRATISTA: CONSTRUCTORA MABREN S.A DE C.V

DEPARTAMENTO DE CONTROL Y SUPERVISION DE OBRA PUBLICA
CEDULA DE VISITA DE OBRA

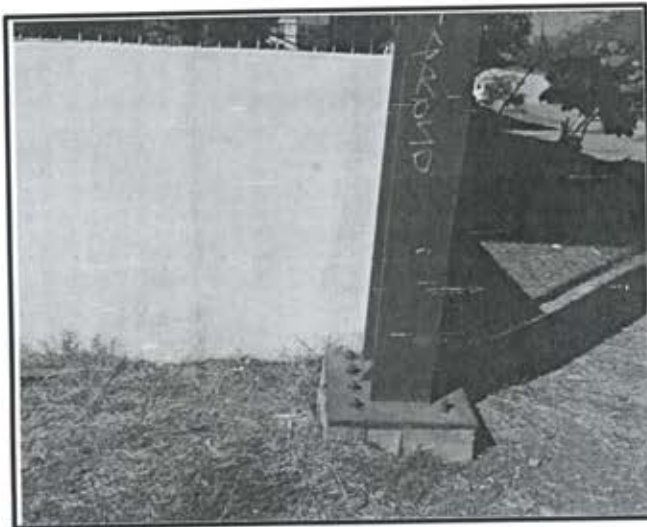
Observándose únicamente que falta tuerca en perno de anclaje en columna de esquina.

Foto 8. Columna de esquina donde falta tuerca en perno de anclaje.

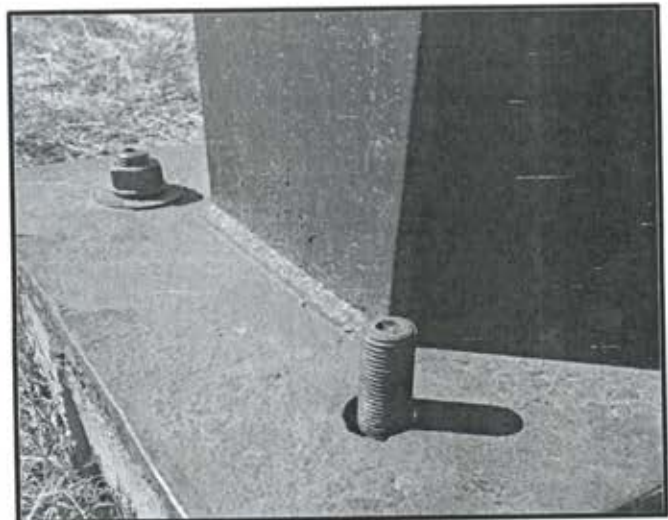
Conclusiones: En visita realizada a la obra, se observa terminada y operando., observandose que falta tuerca en perno de anclaje, foto (9)

Foto 9. Perno de anclaje sin tuerca
